EFECTOS DE LOS TEMPLORES EN LAS CONSTRUCCIONES

1.—Efectos en Guadalajara

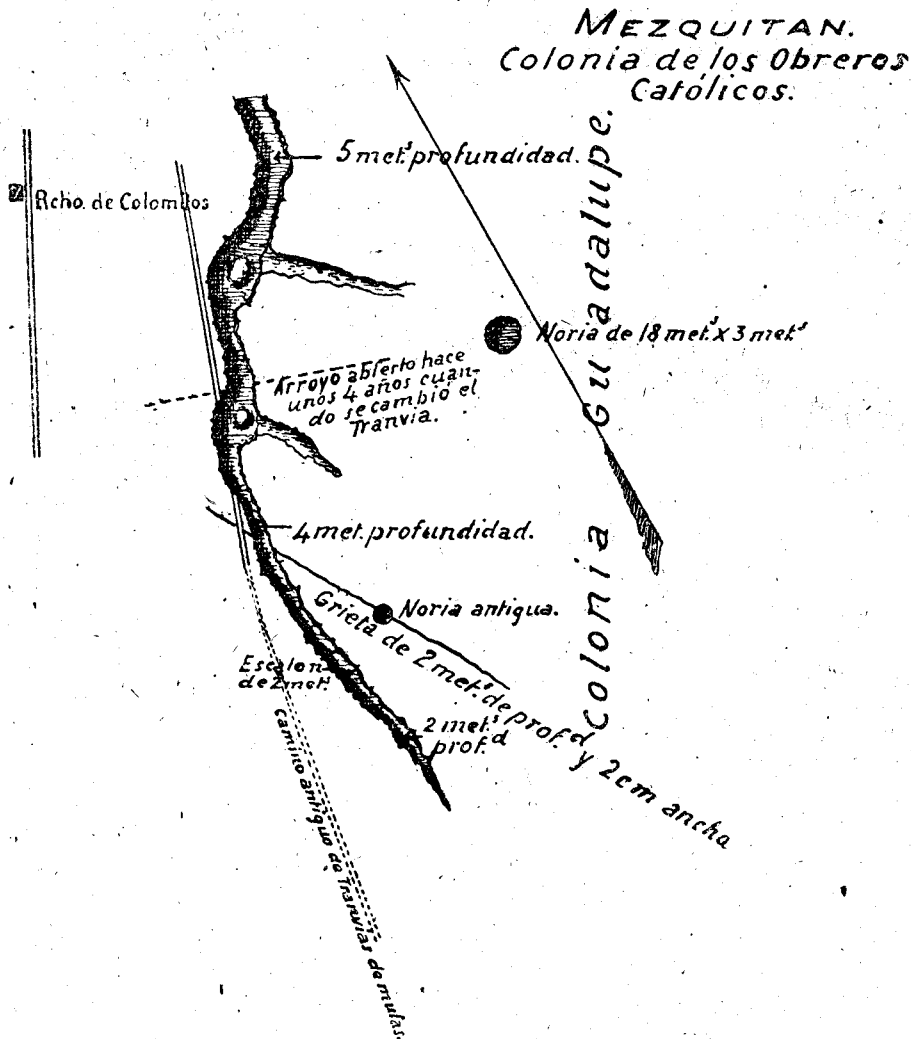
Por aviso amable del señor Macías, de Guadalajara, supimos que en la "Colonia Guadalupe de los Obreros Católicos," situada entre Mezquitán y Atemajac, al lado E. de la línea actual de tranvías, se había formado una abra que alcanzaba, en algunos lugares, dos metros de profundidad y tenía dos centímetros de ancho, pudiéndose seguirla en una longitud de 70 metros aproximadamente. Investigaciones en el terreno dieron por resultado lo siguiente: el plano inclinado hacia el W. de la mencionada colonia, ha sido atravesado anteriormente por el trazo de los tranvías de tracción animal que fué abandonado para tomar el que siguen actualmente los tranvías eléc-

trícos, como se ve el croquis adjunto. La primera barranca que cruza el terreno en dirección SN. apenas llegaba anteriormente hasta el punto donde se acerca a la línea antigua de los tranvías de mulas, pues en este lugar se habían construído en aquel tiempo, defensas en el nacimiento de la barranca, que al quitar la línea, quedaron abandonadas. Con este abandono, la barranca principió a prolongarse en el terreno desmoronable hacia el S. siguiendo primeramente, por unos 40 metros la cuneta de los tranvías para ensancharse y prolongarse después más hacia el S. y SE. Hoy día tiene, desde el nacimiento

hasta el punto donde estaba hace cuatro años, unos 160 metros de largo. Las aguas del arroyo que corre en el fondo, han cortado en su curso superior una grieta muy angosta perpendicular que atraviesa por el terreno y que por el hecho de haber sido rellenada con material impermeable, sirvió de cortina para el agua de las partes superiores del subsuelo. Desde que se formó el arroyo, el agua que se estanca detrás de esta cortina obtiene fácil salida al arroyo, y tomando este curso, debilitó la parte que está junto a la grieta hasta que se pudo formar la abra mencionada. Con esta explicación se comprende también que el pozo abierto hace tiempo, precisamente en esta grieta,
