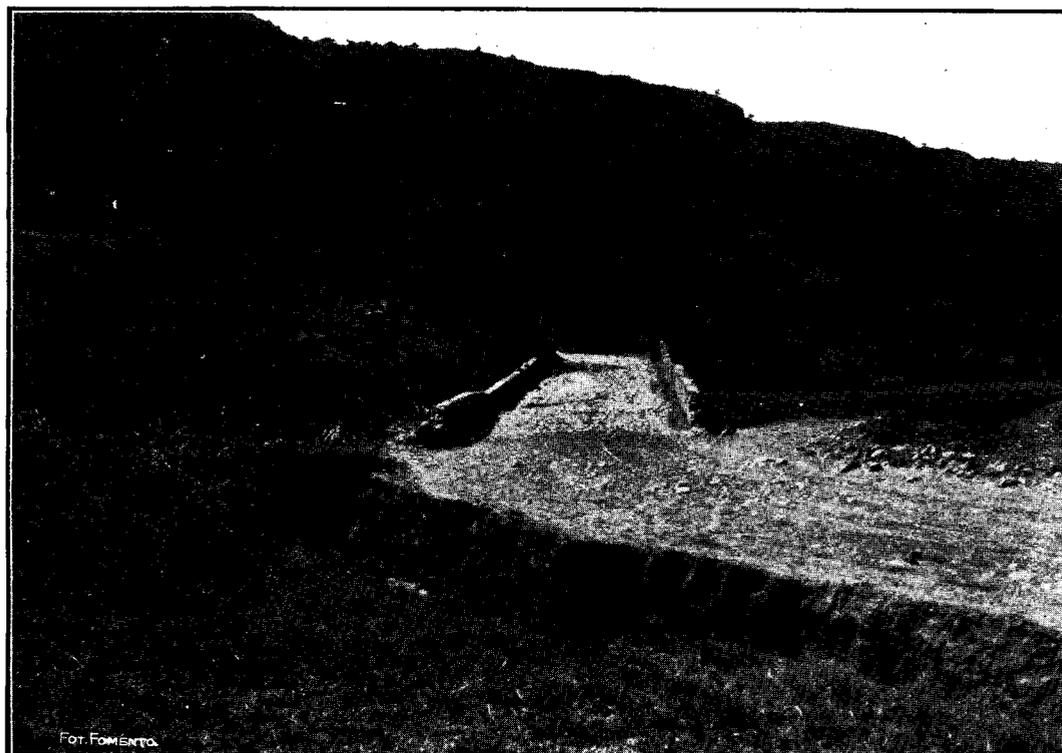
Fig. 36.—Continuación del mismo hundimiento, de la fotografía anterior, antes de atravesar el "Puente Grande" y donde el río vuelve hacia el W.

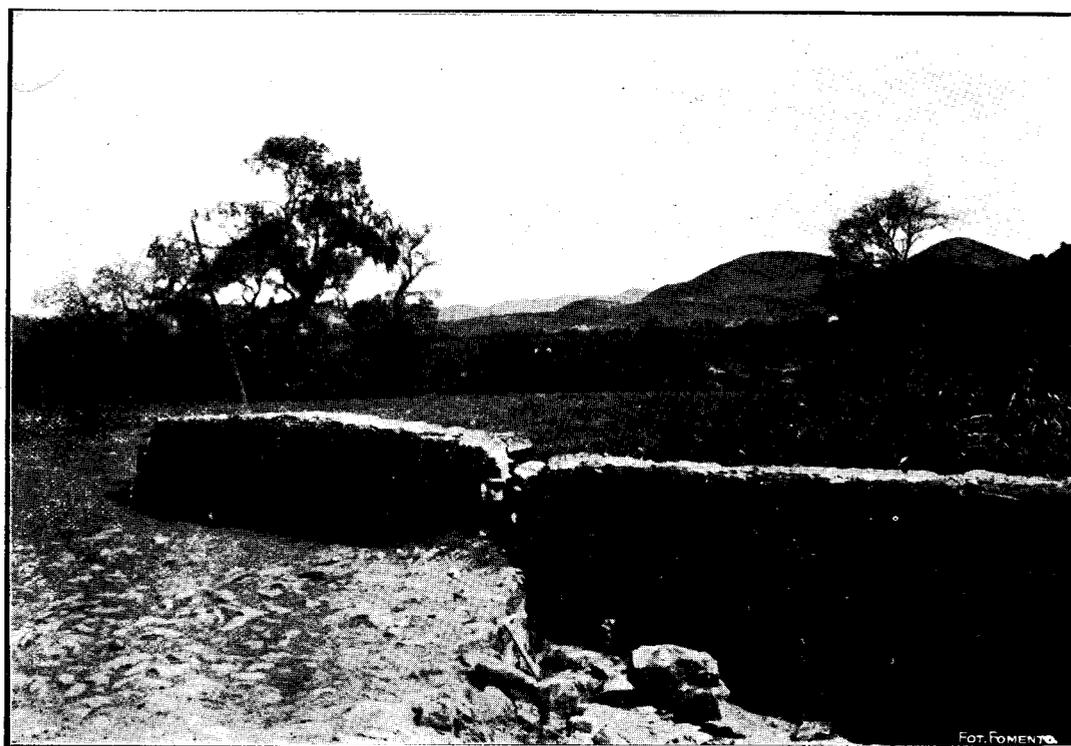
Fig. 37.—Efecto del hundimiento mencionado sobre el "Puente Grande"

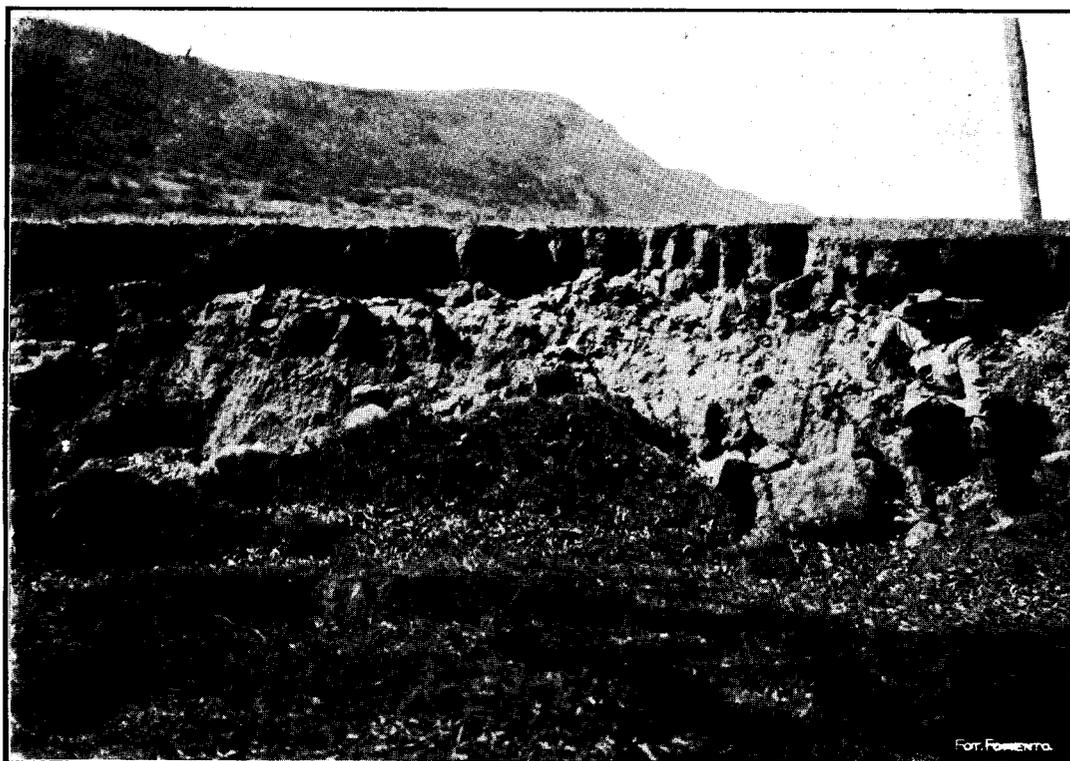
Fig. 38.—Aspecto del hundimiento, visto de frente, en su desnivel máximo

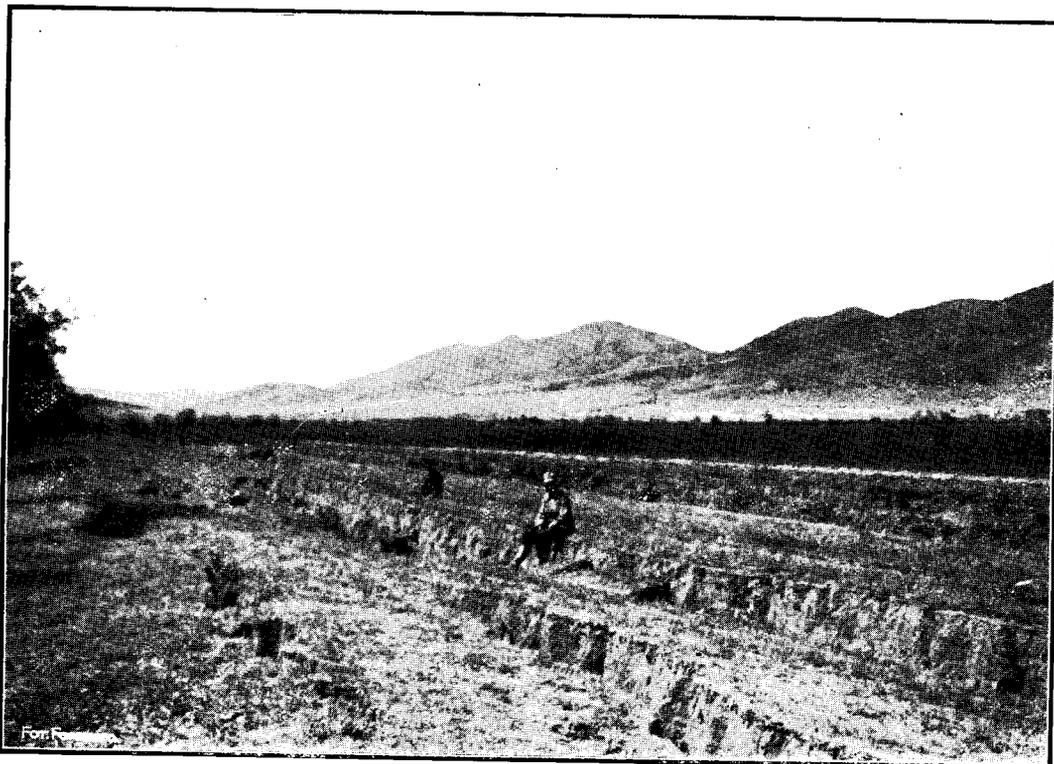
Fig. 40.—Terrazas escalonadas producidas paralelamente al curso del río, de E. a W. por el hundimiento de la margen derecha

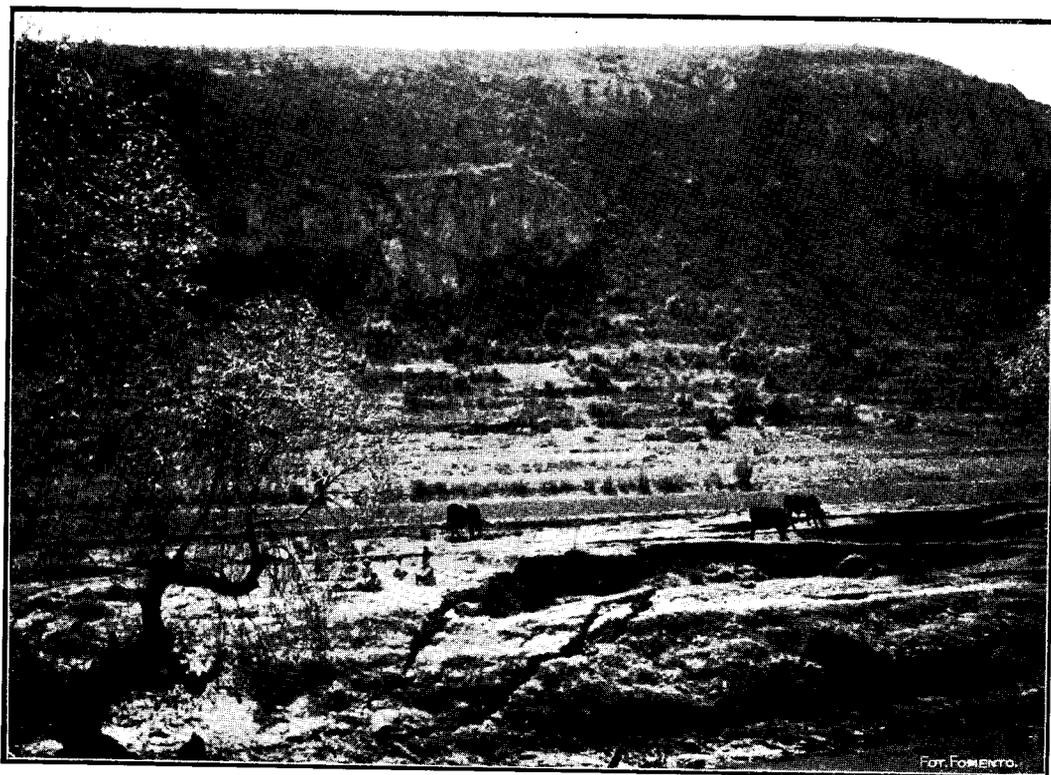
Fig. 41.—Agrietamientos y hundimientos en la margen izquierda del mismo río, al pie y paralelamente a los acantilados del cerro de "El Batán."

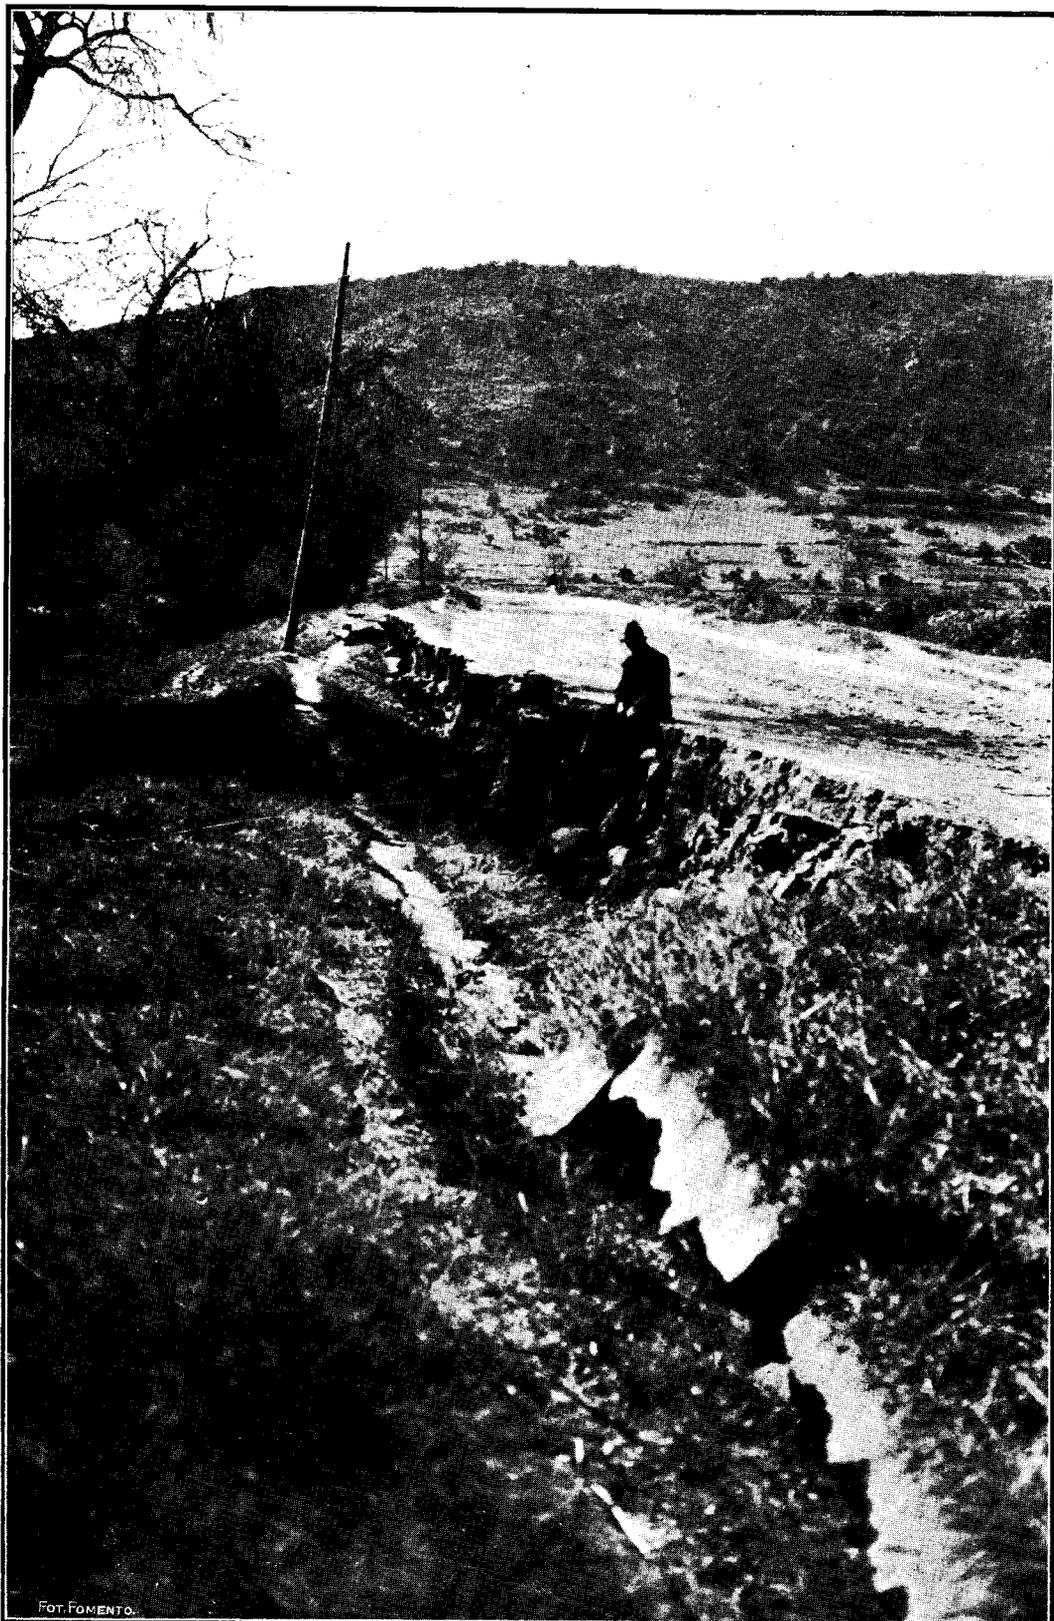
Fig. 42.—Agrietamiento y hundimiento con derrumbe parcial de los bordes, producidos entre el borde del camino y la margen derecha del mismo río.

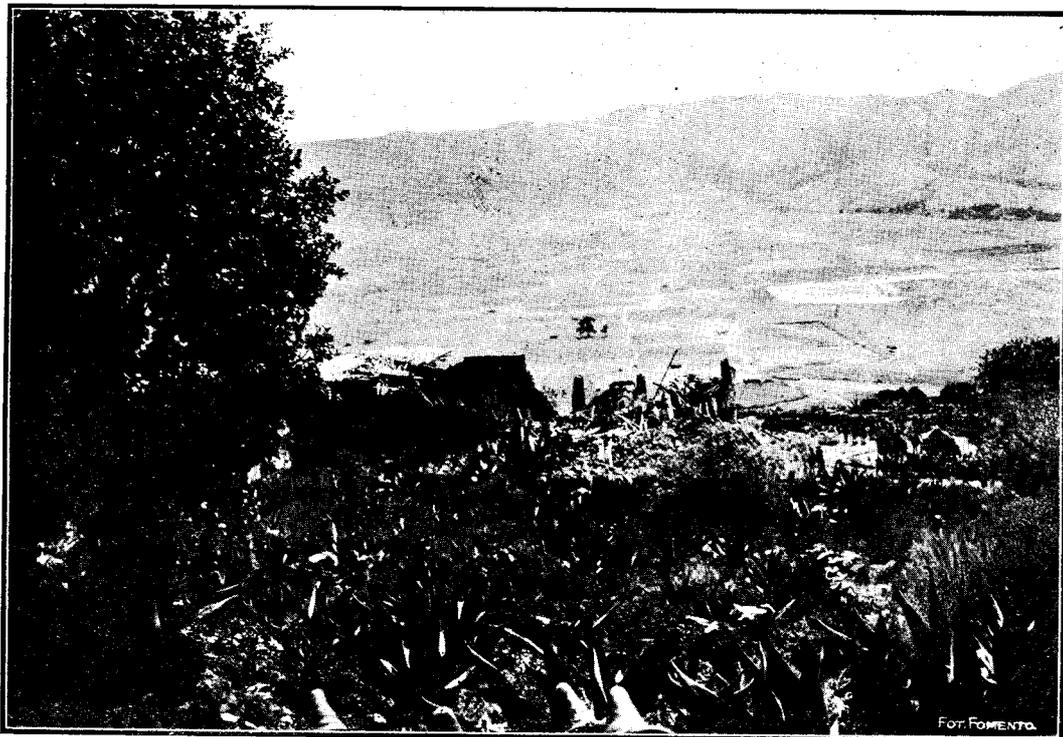
Fig. 43.—Aspecto del núcleo del pueblo de Santa María Tixmadeje, destruido por el temblor, y atrio de la iglesia donde se encuentra el bloque que cayó de los acantilados del mismo cerro.

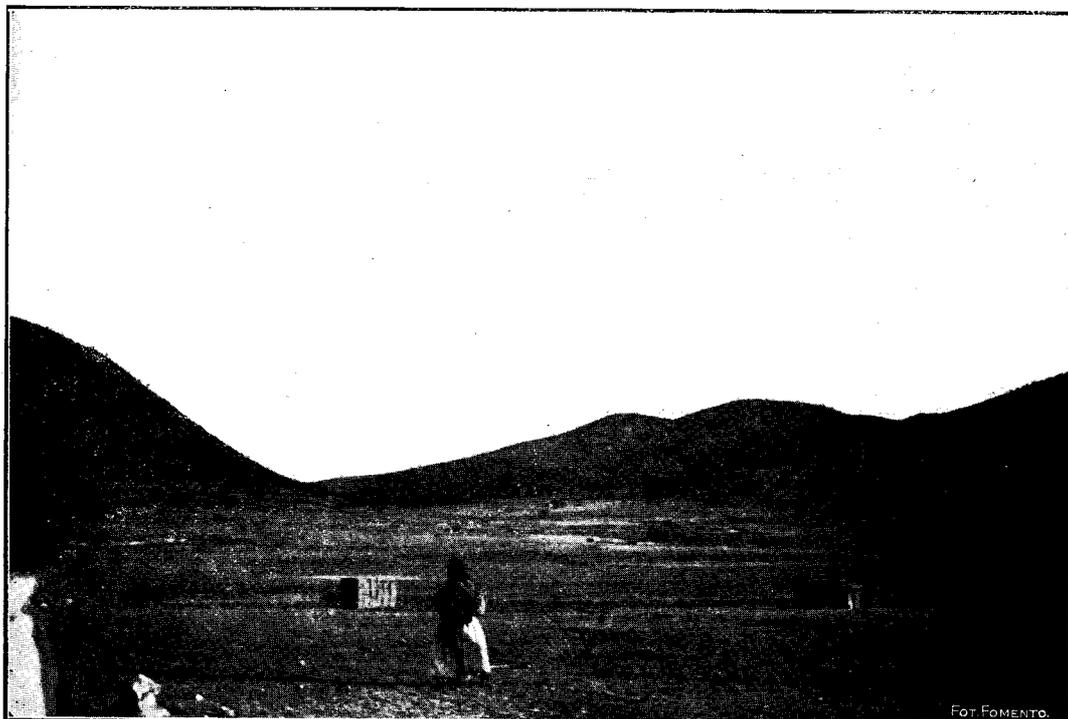
Fig. 44.—Derrumbes en las cimas de las montañas producidos por el temblor. "Derrumbaderos" en las cimas de los cerros de "El Aguaje" y el "Yeso," vistos desde la estación de Manto, F. C. N. de M.

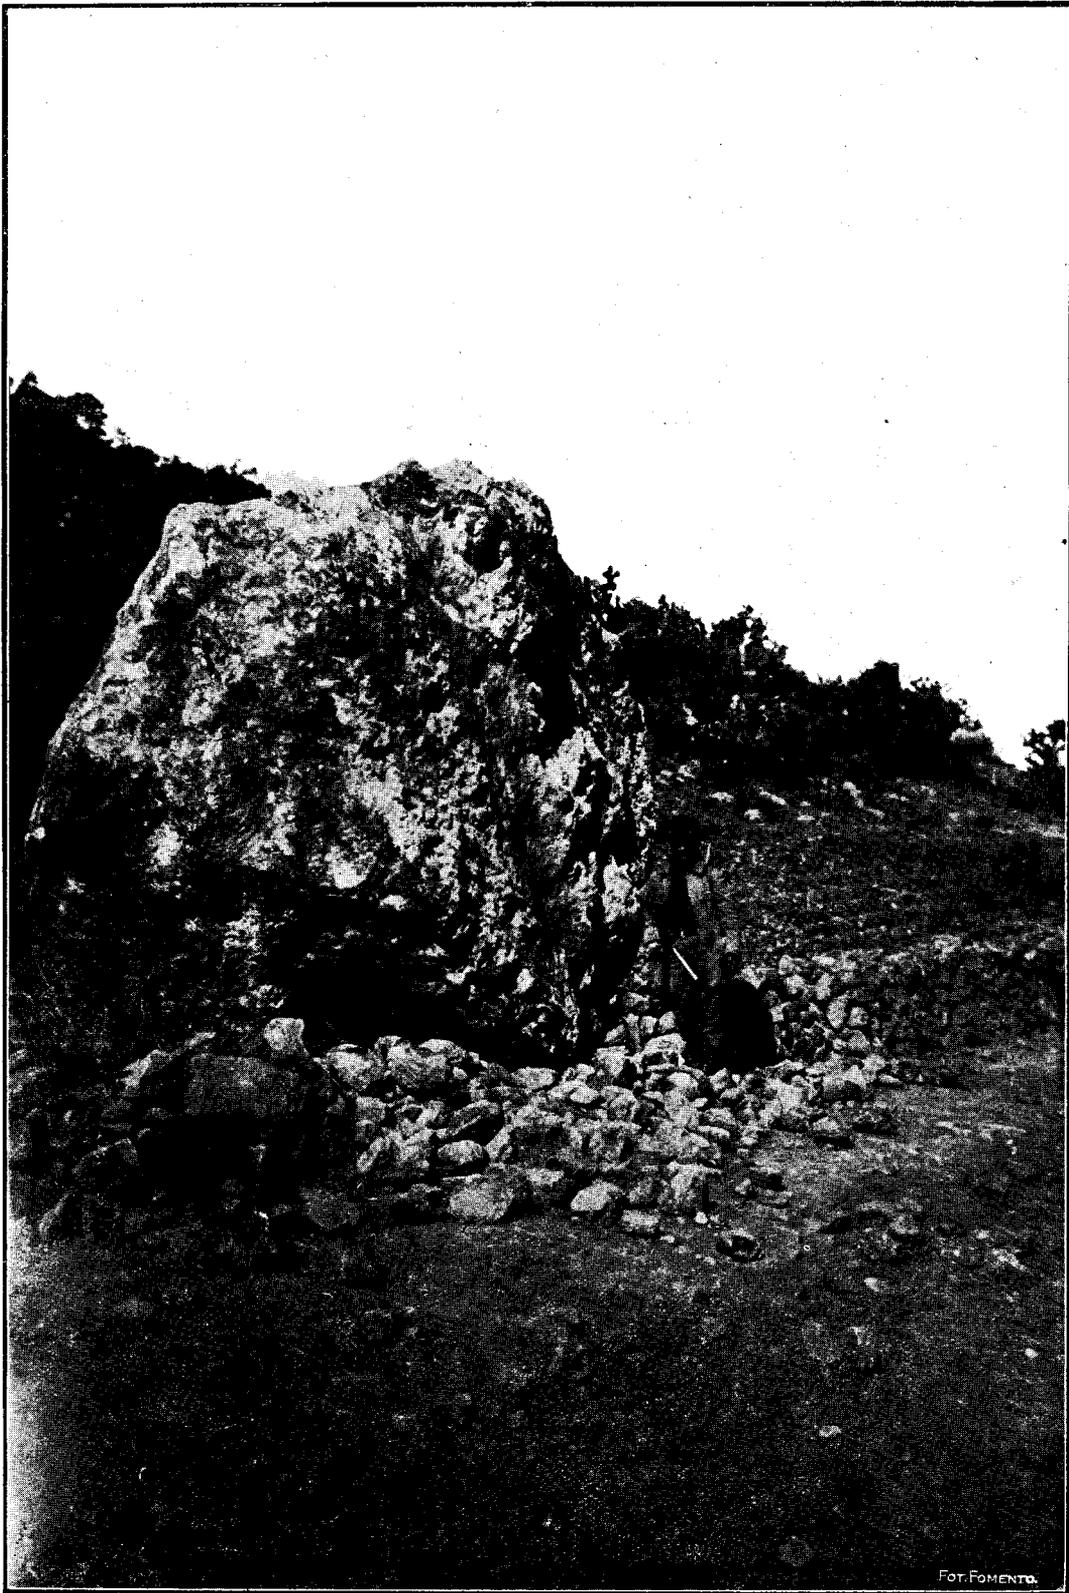
Fig. 45.—Gran bloque de andesita que cayó del cerro de Baixte, junto al camino de "Puente" al "Oro," a consecuencia del temblor, ocasionando pequeños agrietamientos en el suelo.

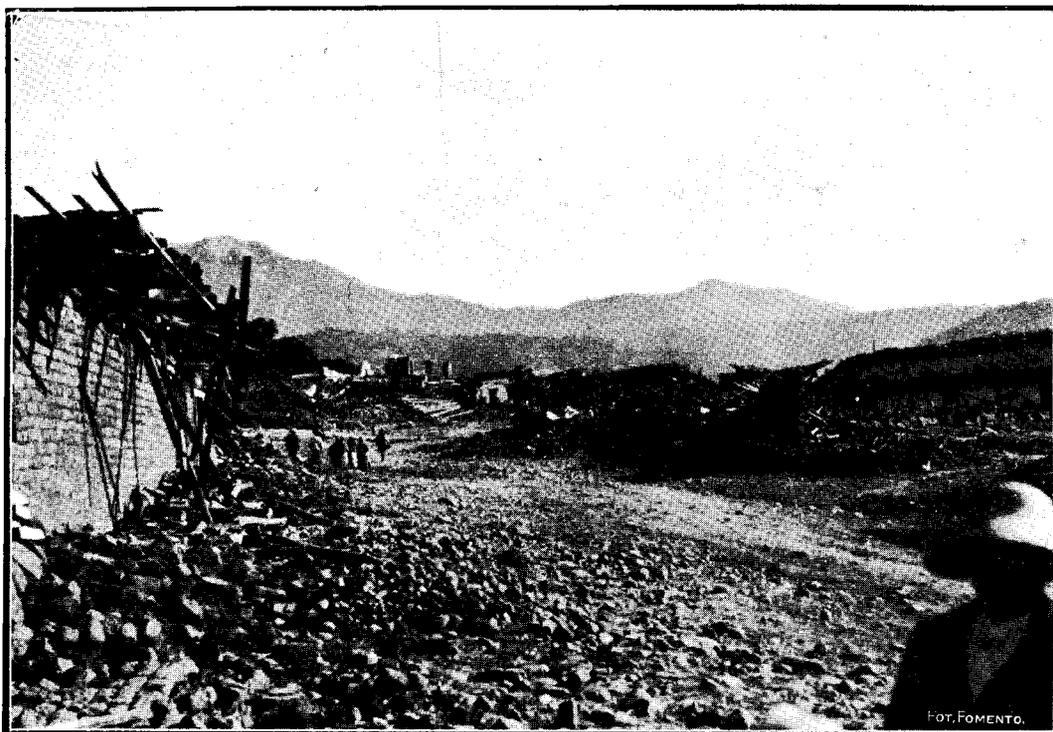
Fig. 46.—Entrada a la población de Acambay, por el camino de Manto. Dirección de la calle N-30-E. En el centro de la fotografía aparecen los restos de la iglesia.

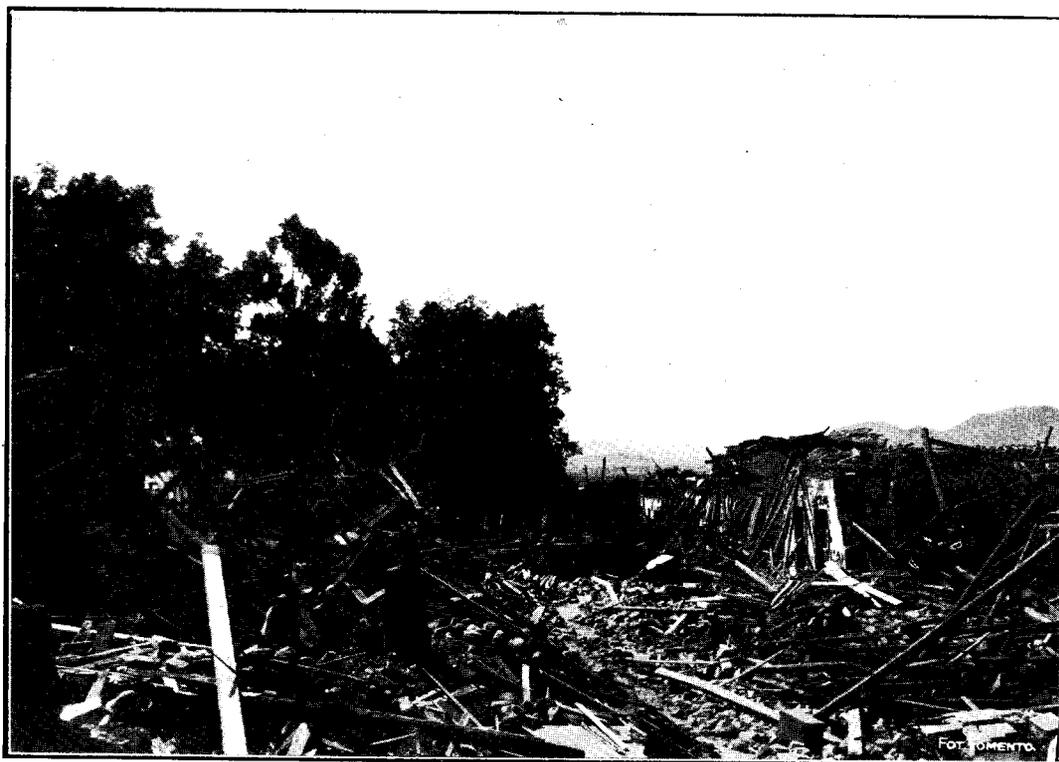
Fig. 47.—Estado en que quedó la calle del 5 de Mayo, orientada N-S., Acambay

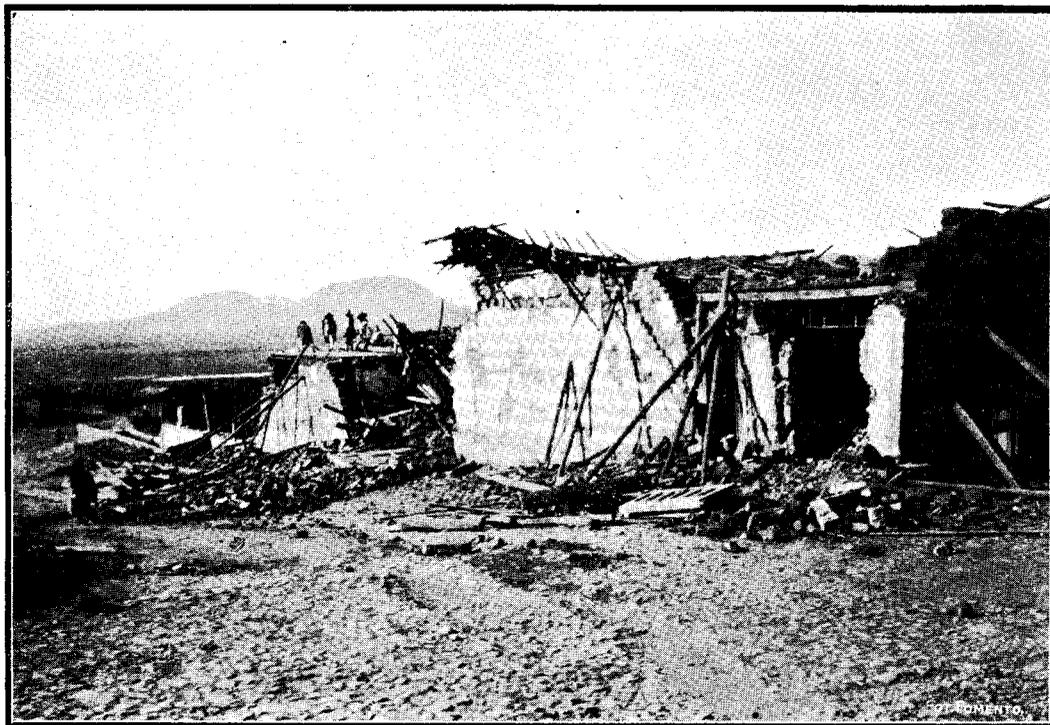
Fig. 48.—Esquina S.-W. de la plaza de Acambay. Conservación de muros que ven al E. y restos de tapancos. Muro Norte fuertemente desplomado hacia ese rumbo.

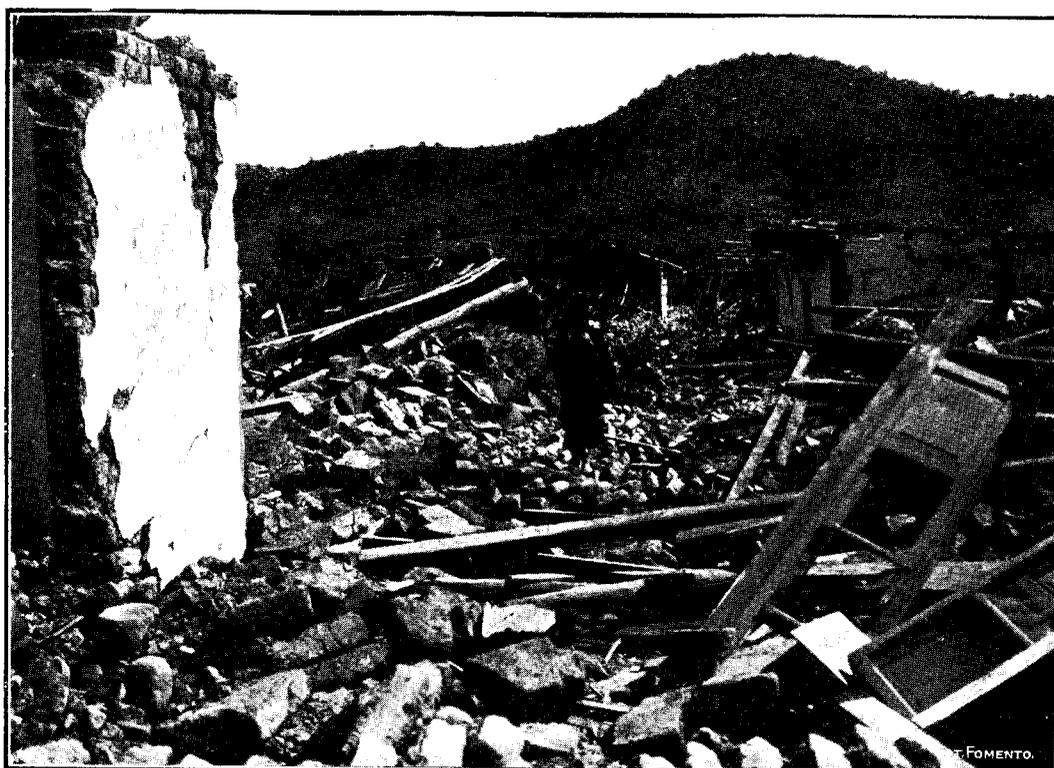
Fig. 49.—Calle Morelos, de Acambay, orientada de E. a W., obstruída por los escombros

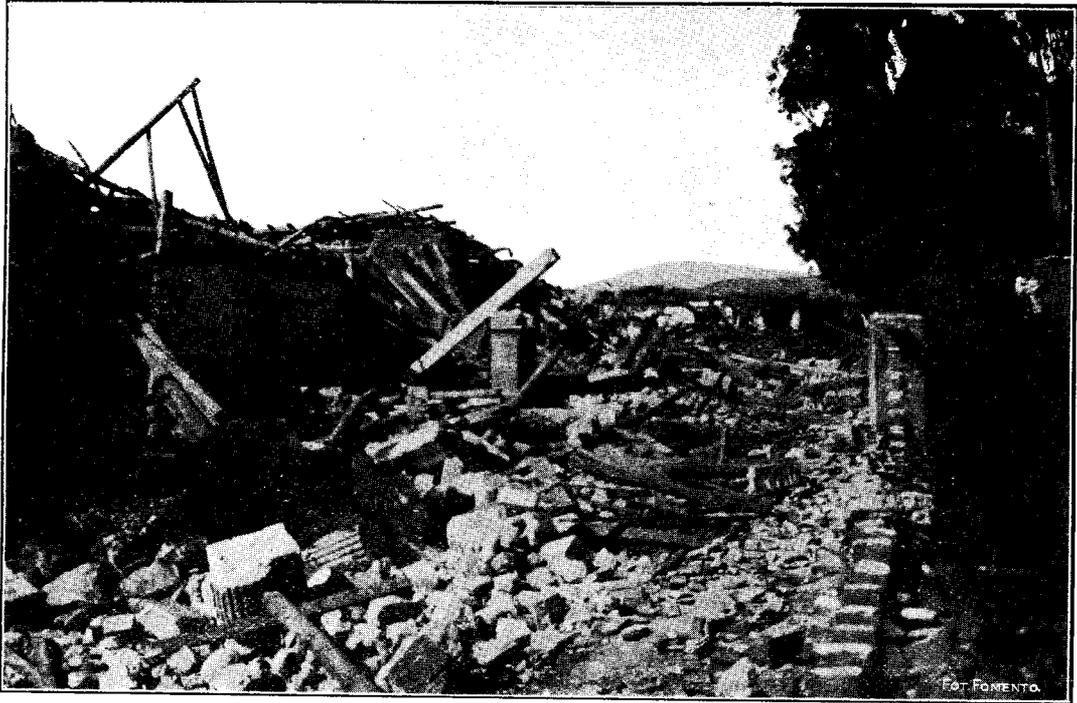
Fig. 50.—Aspecto de la calle situada en el costado Sur del atrio de la iglesia, orientada de E. a W. Destrucciones al N. de los portales de cantería.

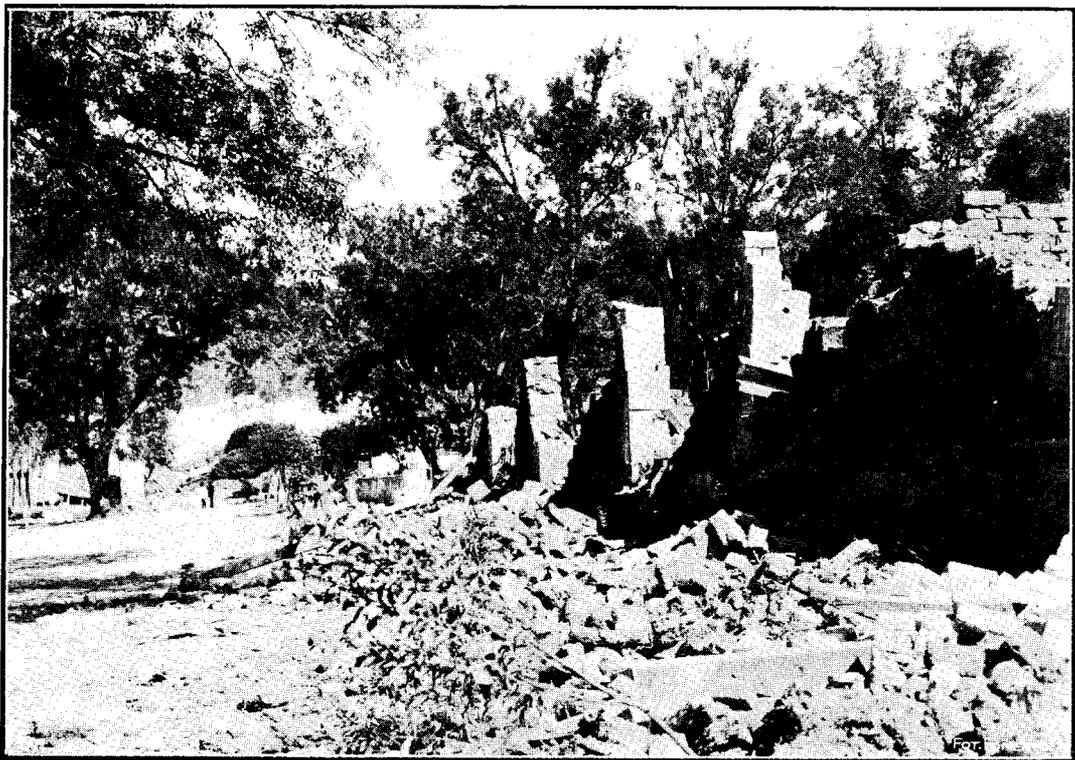
Fig. 51.—Destrucción de la fachada que ve al W. del colegio de Niñas. Conservación de las jambas que ven al S. y derrumbe completo de las que dan al N.

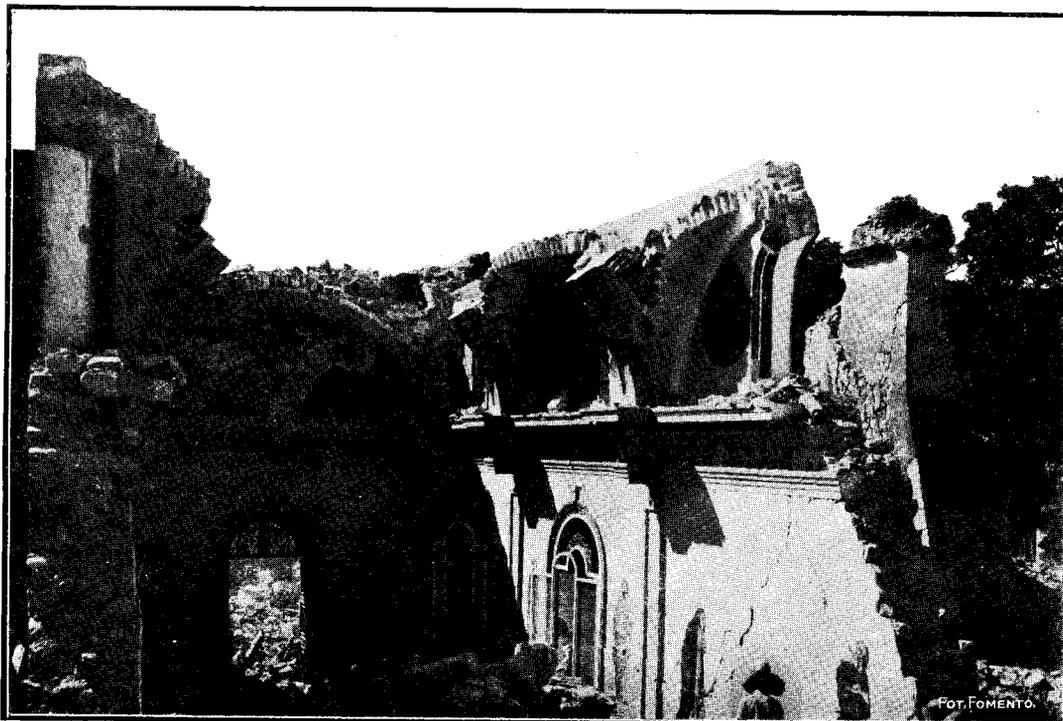
Fig. 52.—Restos de la capilla del Sagrado Corazón, en Acambay, recién construida, junto a la iglesia del mismo pueblo. Conservación de los muros, apañados N.-S., que soportaban la bóveda, y del muro meridional. A la derecha se ven los restos de la torre.

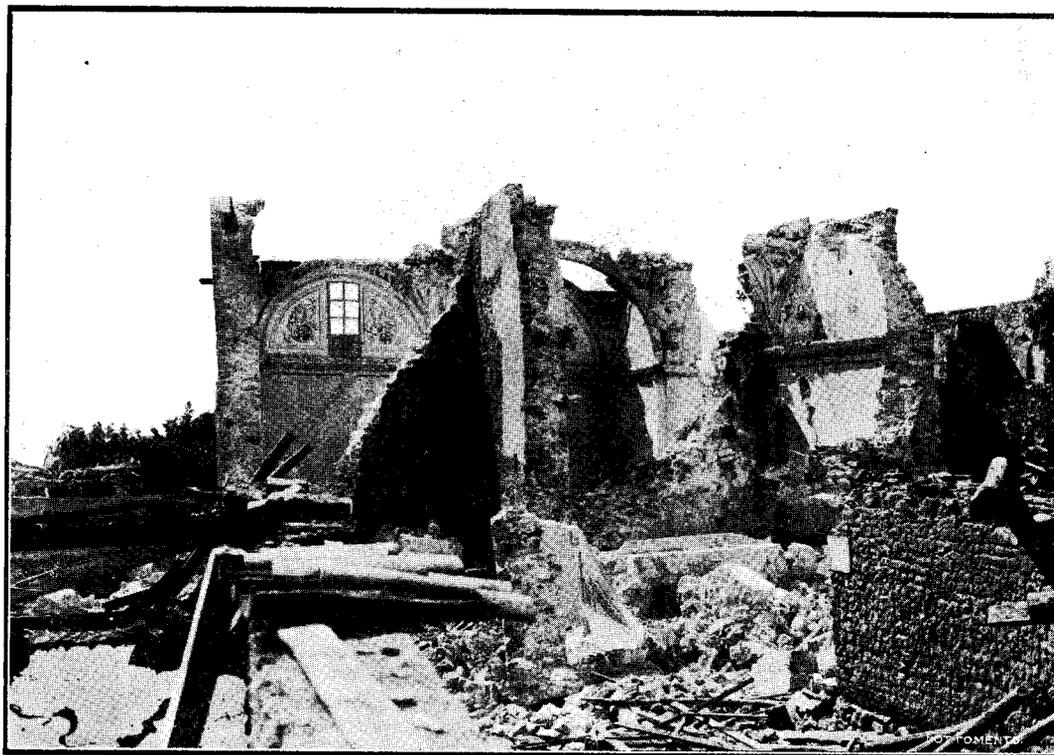
Fig. 53.—Ruinas de la iglesia de Acambay; conservación de los muros también apañados N.-S. y del costado meridional. El lado Norte y una parte del lado oriental cayeron en una sola pieza hacia el Norte.

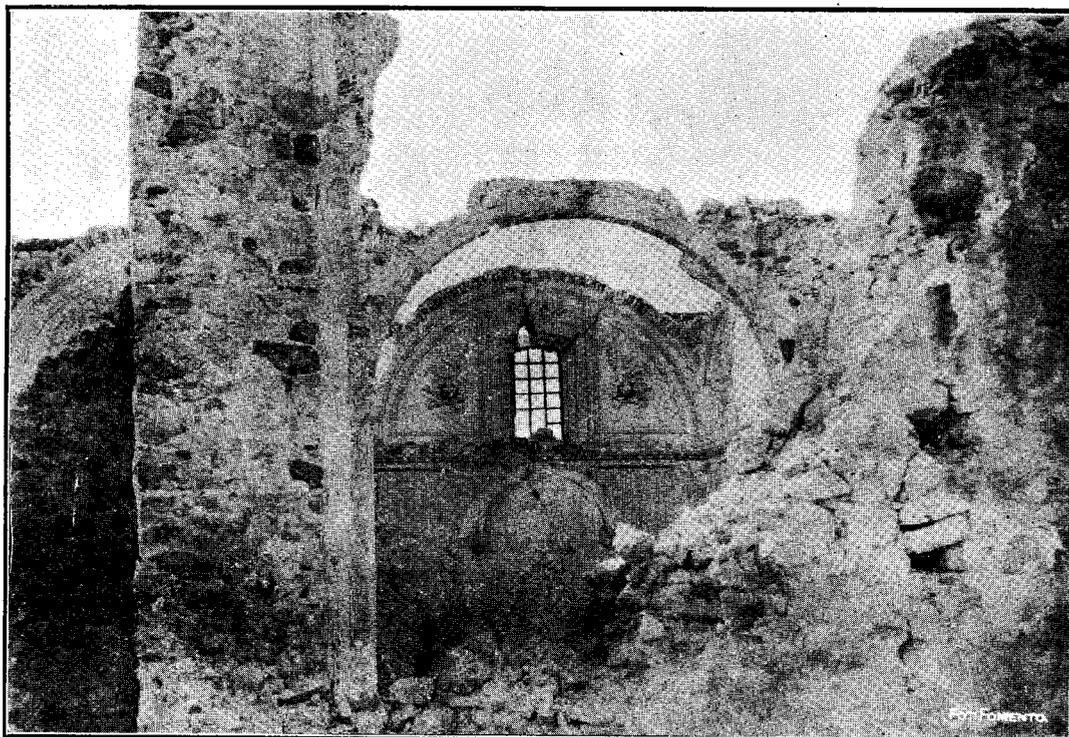
Fig. 54.—Conservación de un arco de la iglesia de Acambay, apoyado sobre muros apañados N-S. Esta fotografía da idea también del espesor de estos muros.

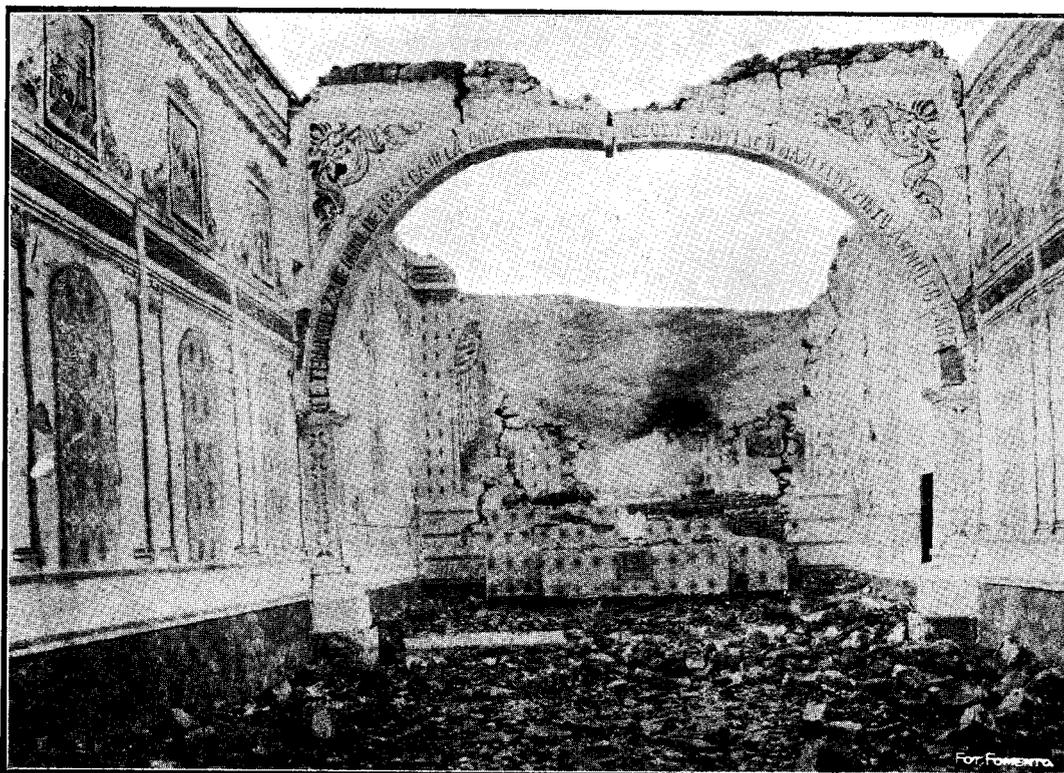
Fig. 55.—Igual conservación de otro arco en la misma situación y sobre muros, también orientados N-S.; el altar y el muro Norte cayeron hacia ese rumbo. Capilla de San Antonio Detiñá.

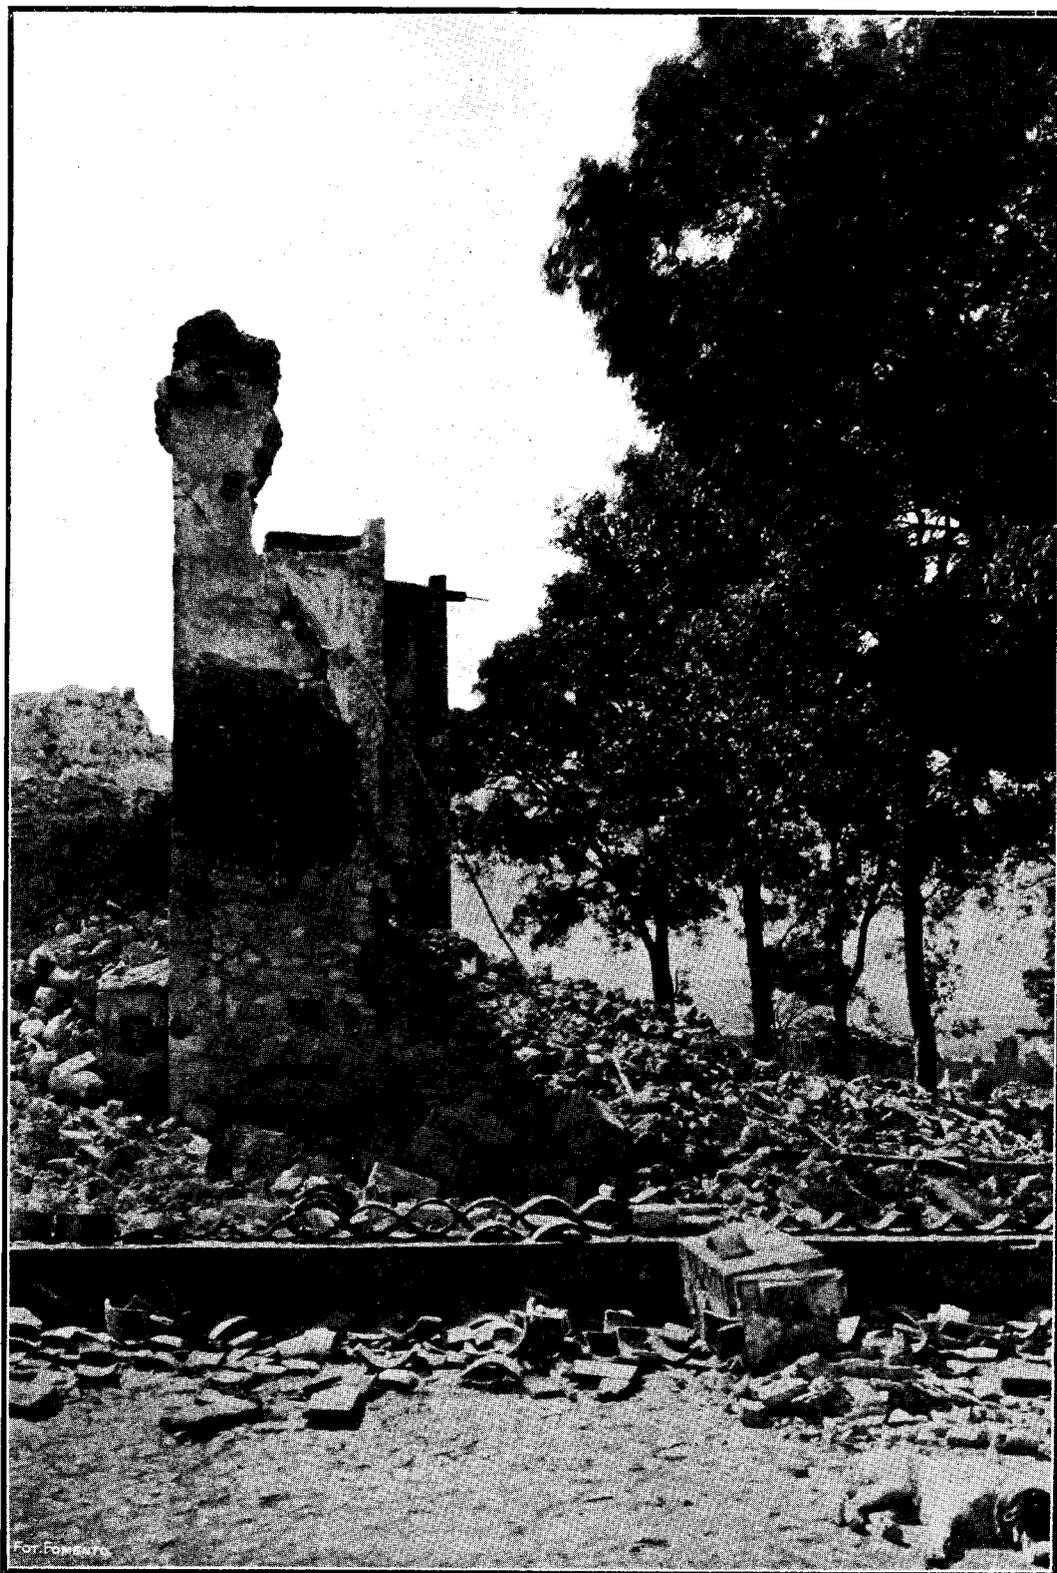
Fig. 56.—Restos de la torre de la iglesia de Acambay, caída hacia el N-50°-W. En esta fotografía aparece un cincho de hierro, doblado por la caída de la fachada hacia el W. Este cincho fué colocado para cerrar las cuarteaduras que aparecieron hace algunos años.

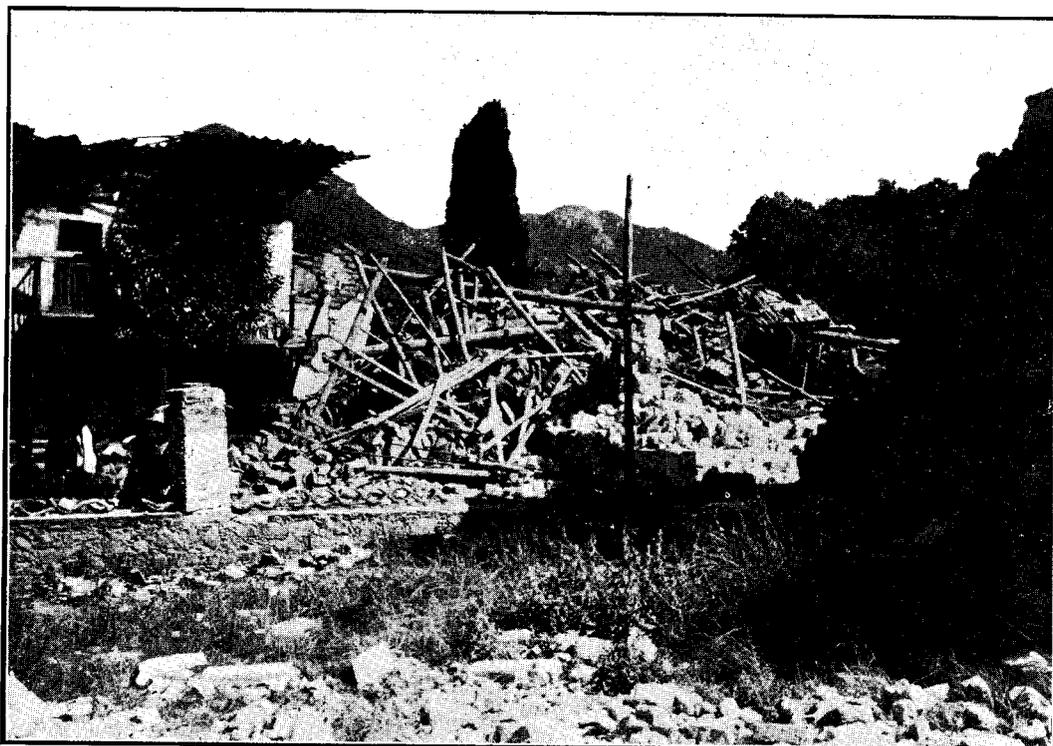
Fig. 57.—Destrucción completa de una casa por la caída de un solo golpe de la parte Norte de la capilla hacia ese rumbo. La casa contigua, a pesar de que quedó en mal estado, se conservó de pie.

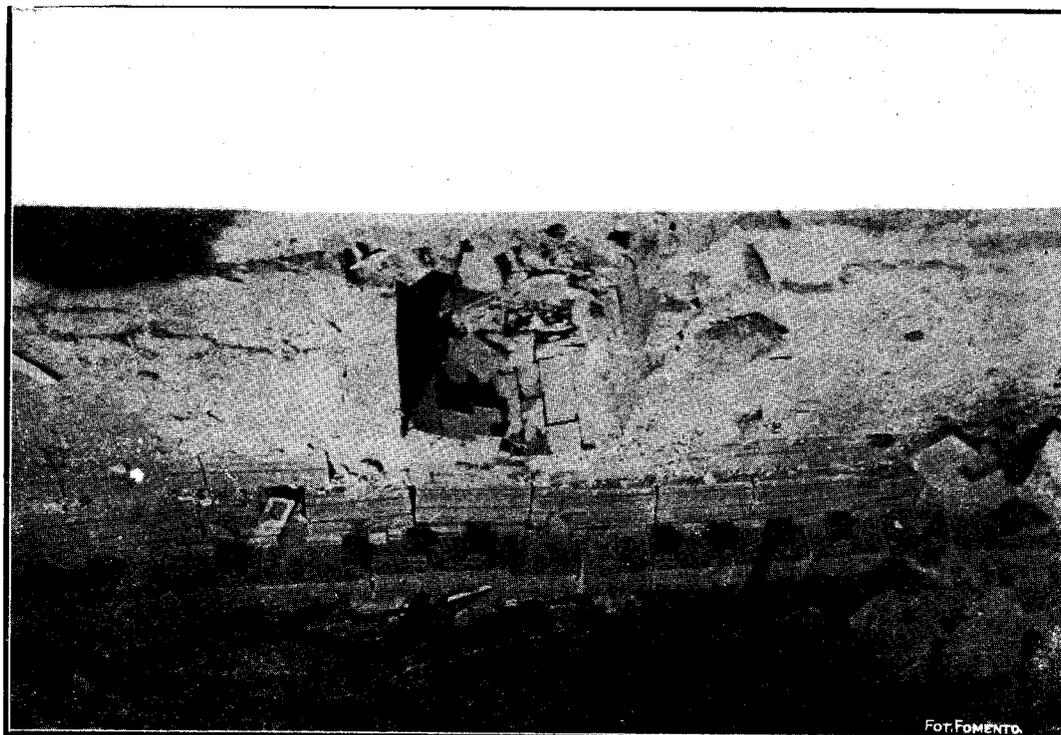
Fig. 58.—El muro Norte de la capilla del Sagrado Corazón, en su posición horizontal. La conservación del orden de sus partes que tenían antes, indica que cayó en una sola pieza hacia el Norte.

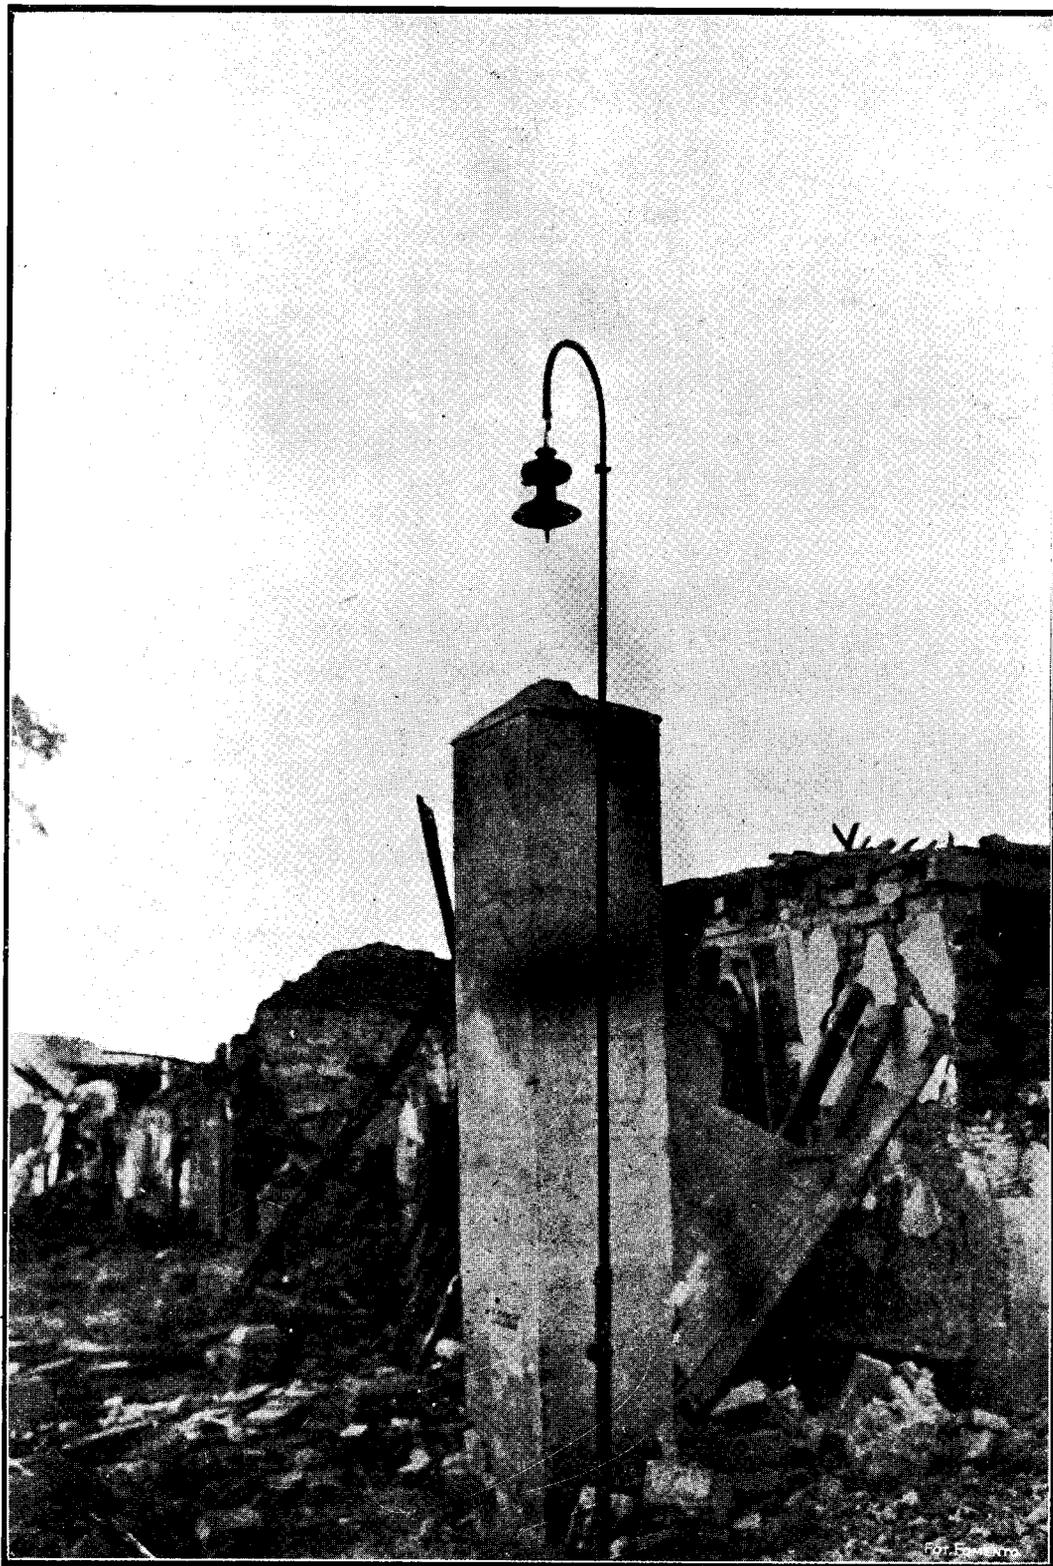
Fig. 59.—Lámpara del alumbrado público de Acambay, cuya bombilla se rompió con el temblor al chocar contra el soporte; el cable que la sostiene quedó fuera de la garganta de la carretilla. Orientación del poste con relación a la lámpara: N.-35°-W.
