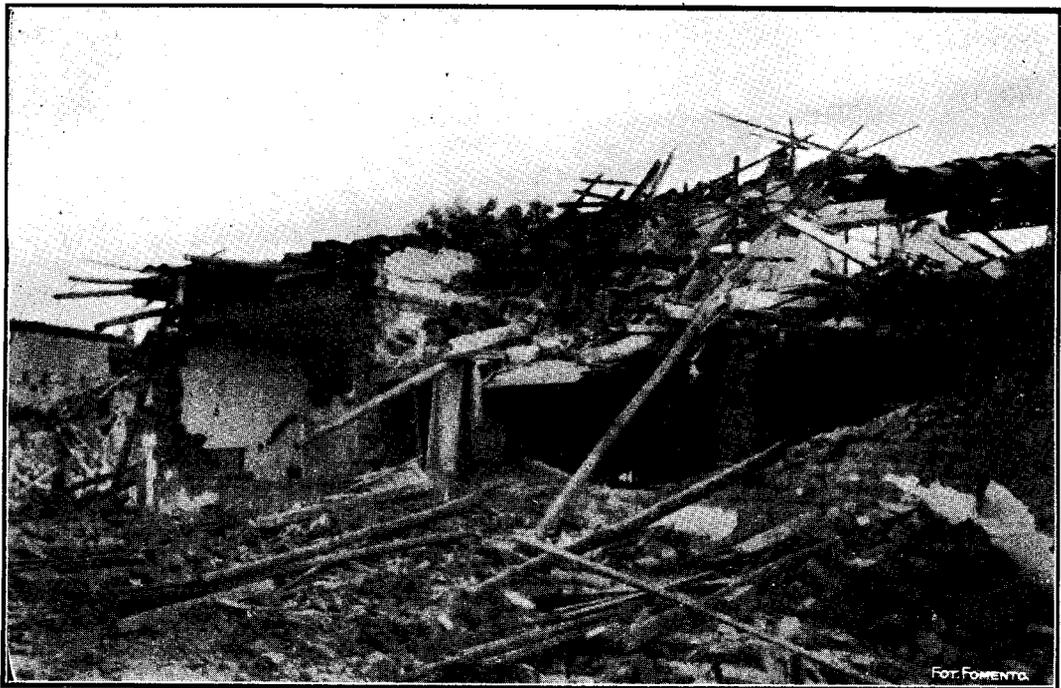
Fig. 60.—Calle de Cuauhtémoc, de Acambay, orientada de E. a W.; fachadas de la acera que ve al Norte, caídas hacia ese rumbo. Destrucción completa hacia ese rumbo.

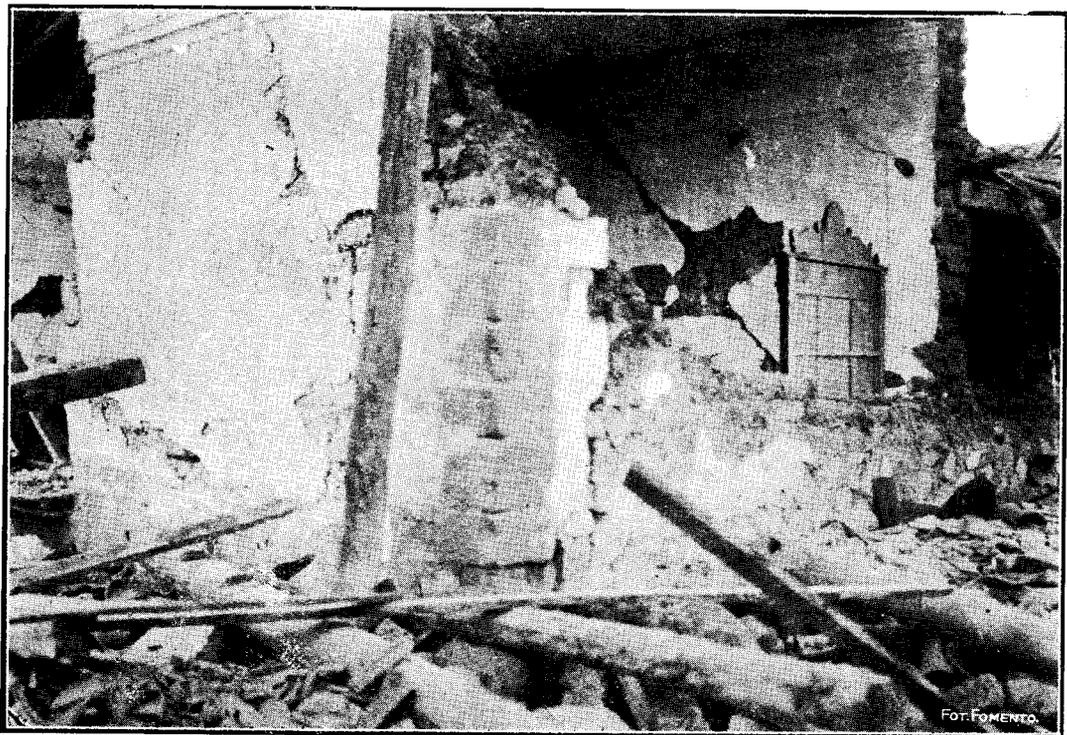
Fig. 61.—Casa de la esquina de las calles de Cuauhtémoc y 5 de Mayo. Se ve la caída del muro hacia el Norte y la dirección general de las cuarteaduras en los muros apañados de Norte a Sur.

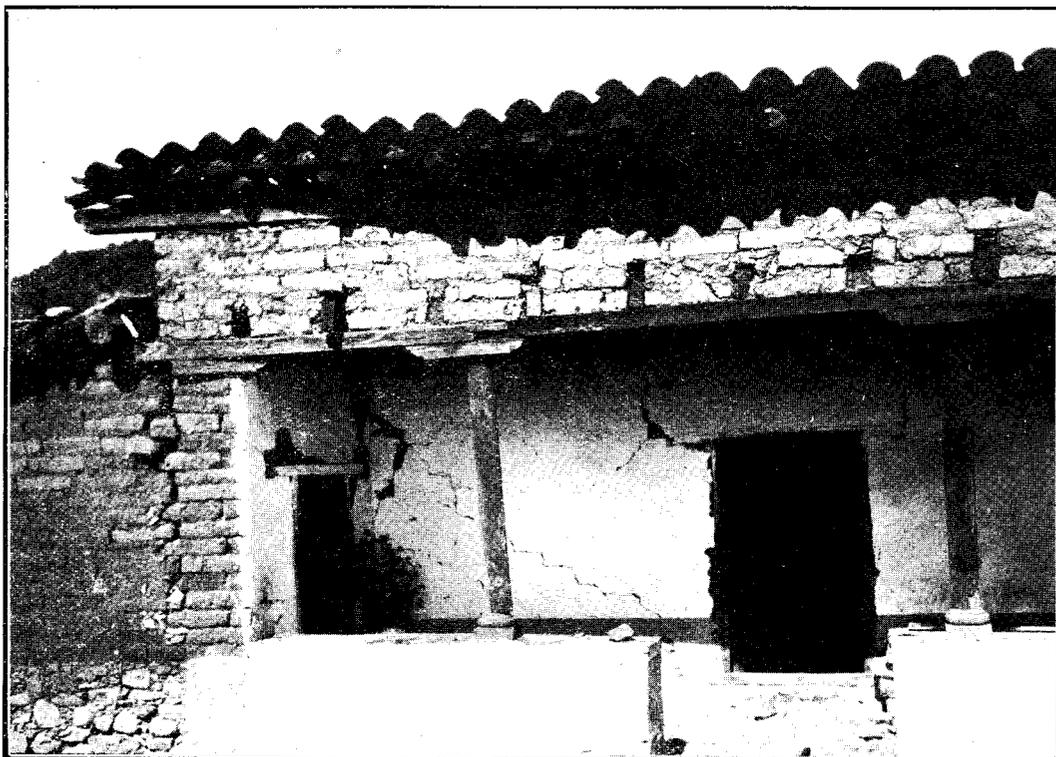
Fig. 62.—Fachada que ve al S. de una casa de la calle de Colón, en Acambay. Conservación del portal; inflexión del pretil del tapanco hacia el N. y dislocamiento de la columna de la izquierda abajo de la inflexión.

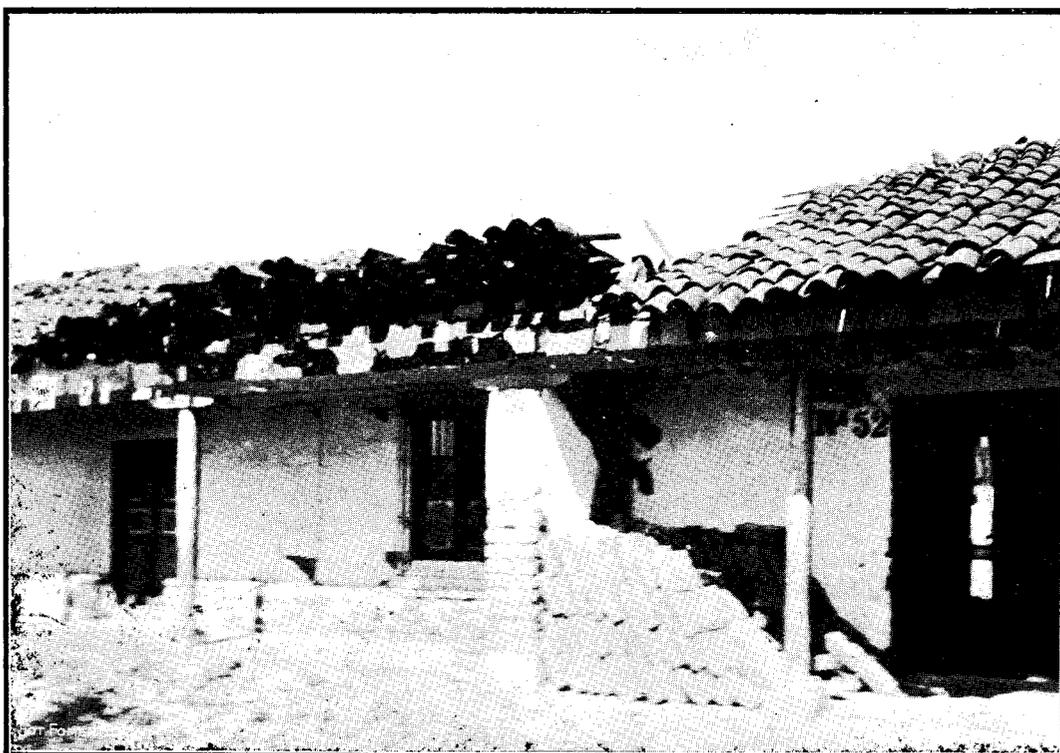
Fig. 63.—Casa contigua a la anterior, que muestra un grado mayor de destrucción del tapanco hacia el mismo rumbo. En ambas fotografías se han conservado los portales.

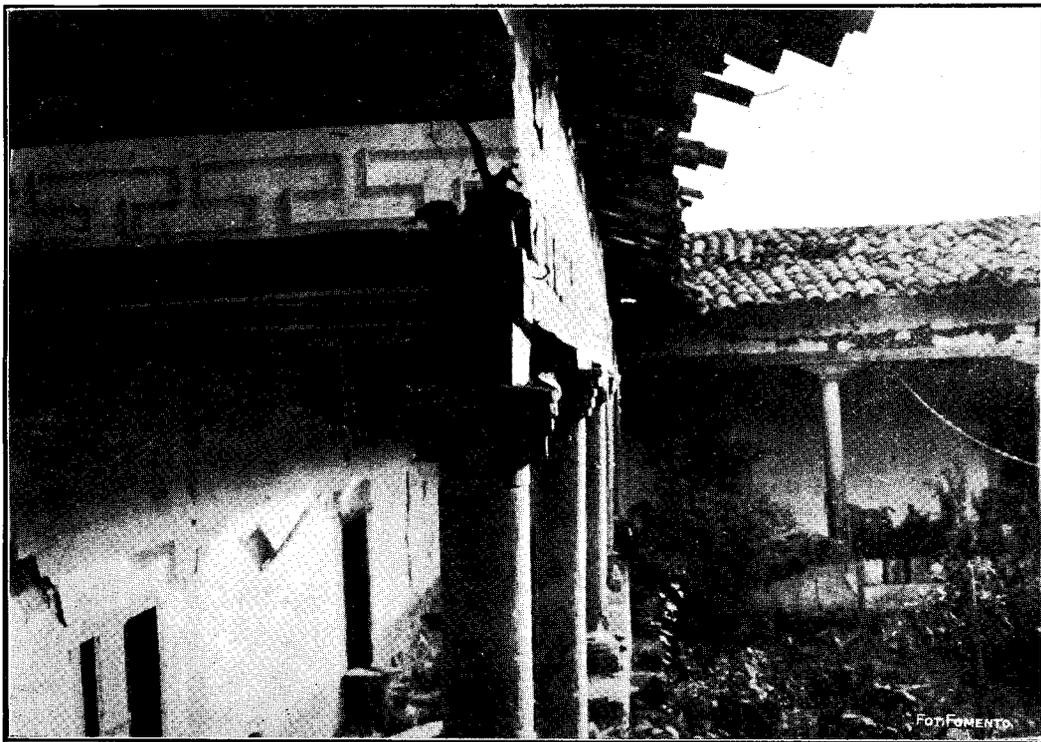
Fig. 64.—Esquina N.-W. de un corredor interior de una casa de Acambay. Dislocamiento del capitel hacia el N.-W.; conservación de los corredores que ven hacia los cuatro rumbos.

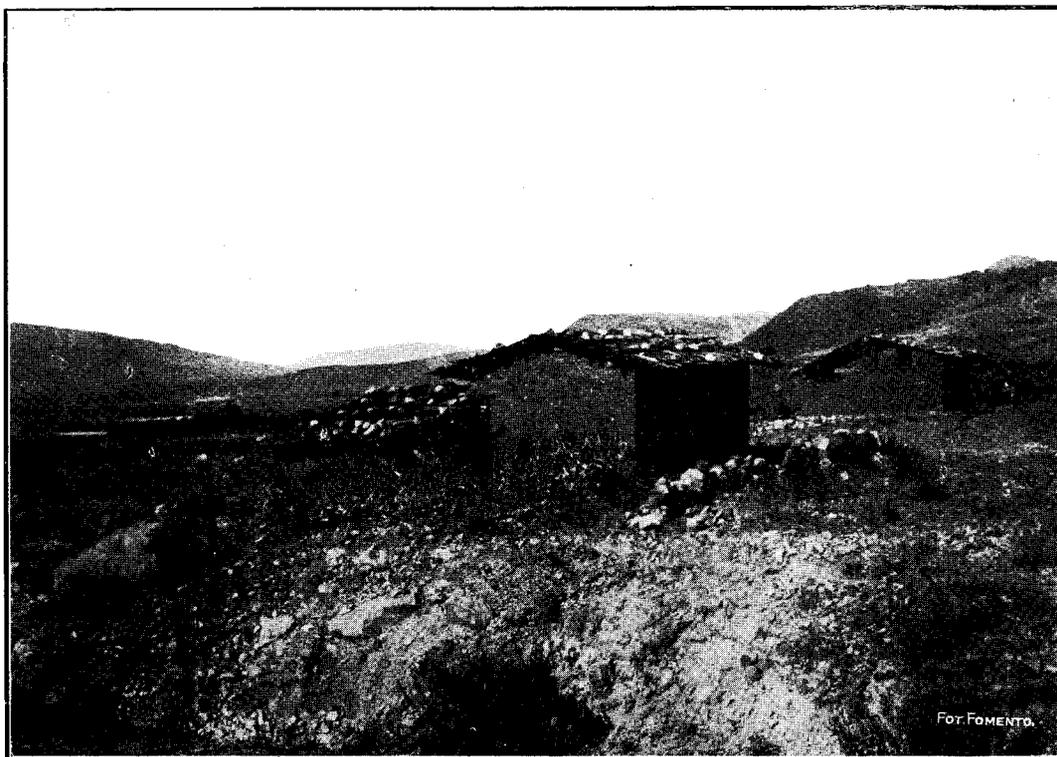
Fig. 65.—Casitas de adobe del barrio Yonteje, de Acambay, que no sufrieron con el temblor

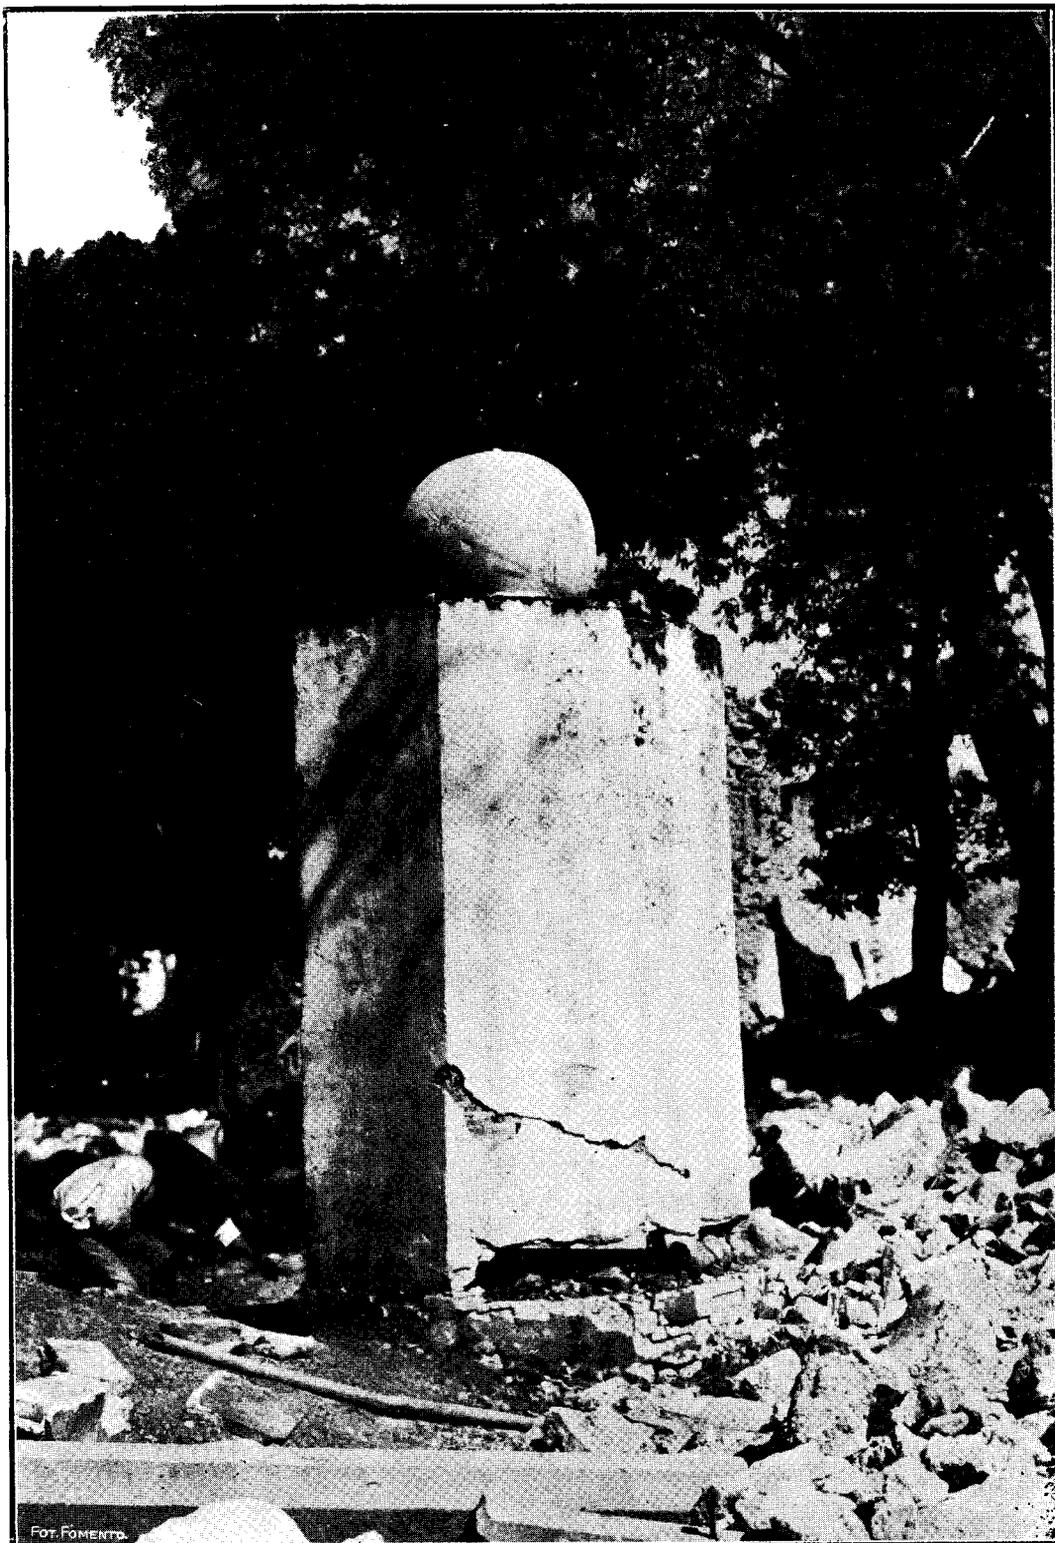
Fig. 66.—Pedestal de la cruz de "La Misión," en el atrio de Acambay, fracturado en su parte baja; la superior aparentemente giró hacia el N.-W.

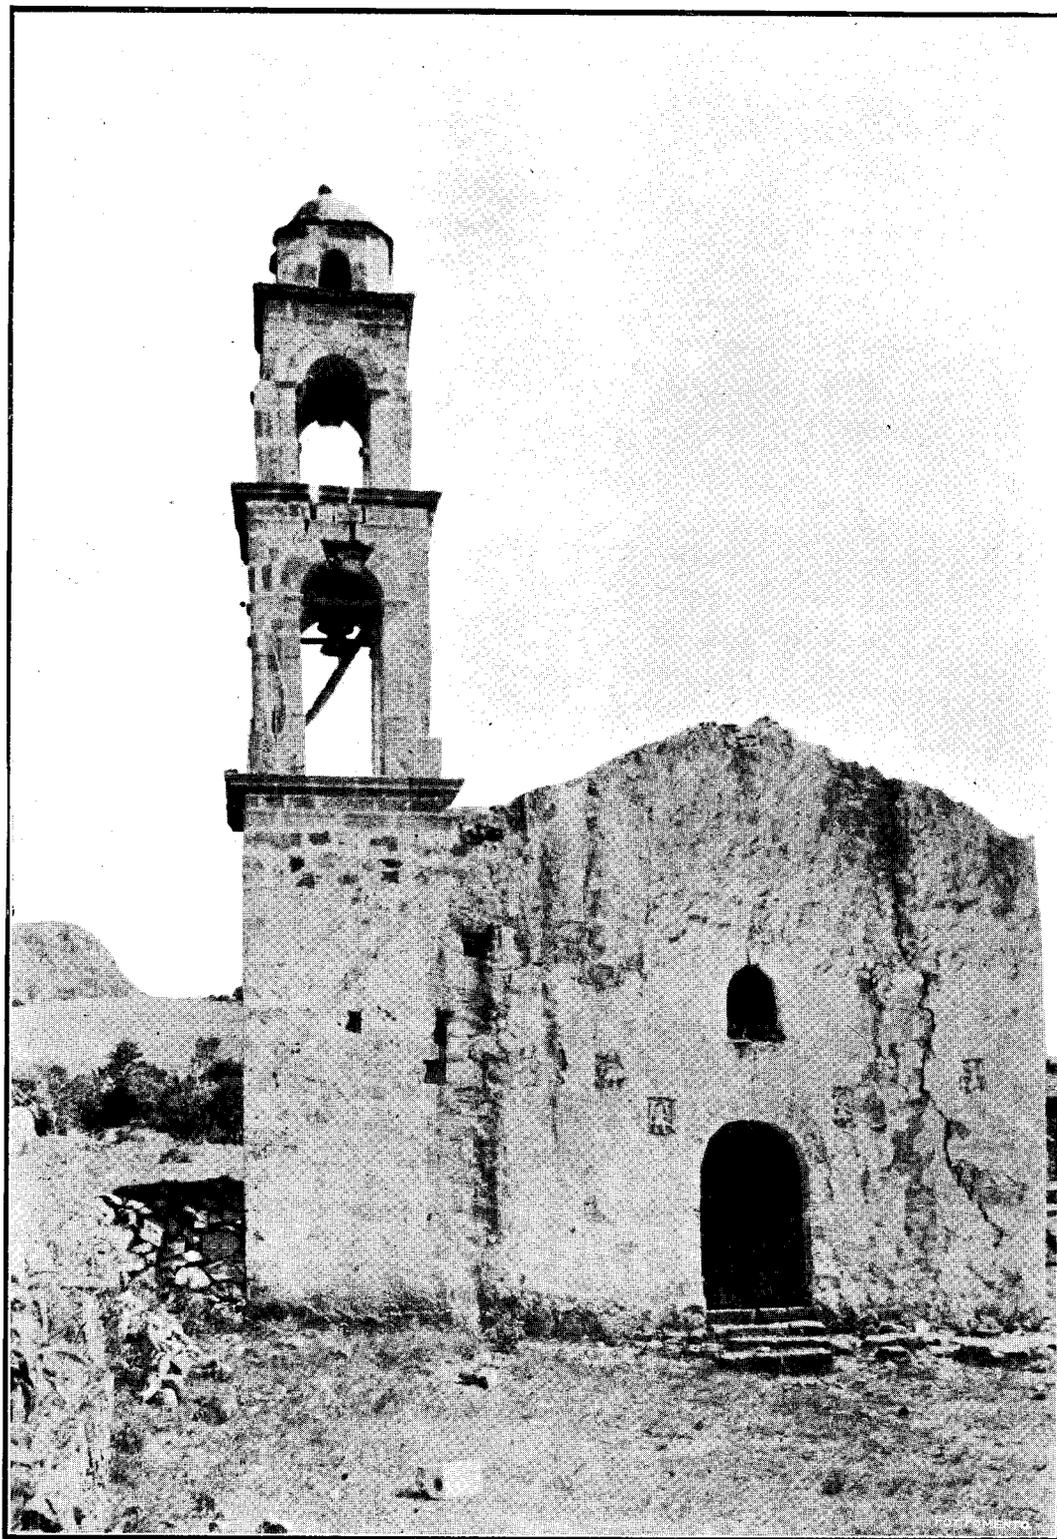
Fig. 67.—Fachada de la iglesia de Dongú; torre desplomada hacia el Norte.  
Aflojamiento de los arcos que ven al Poniente

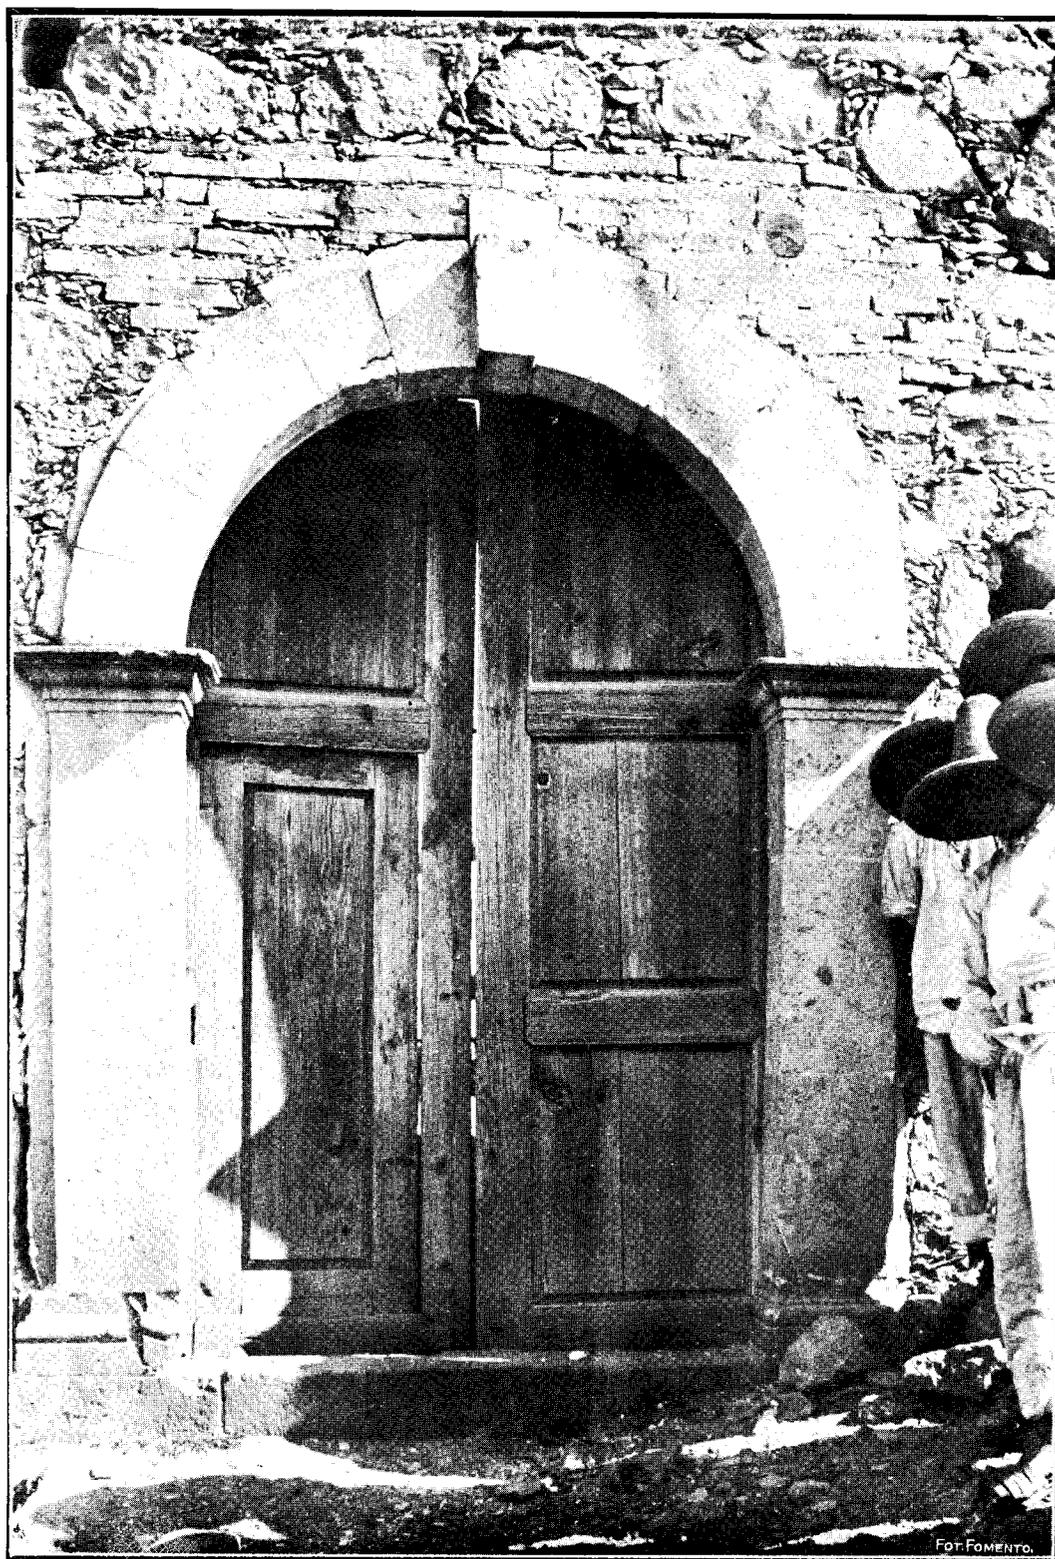
Fig. 68.—Arco de entrada que ve al Poniente, en la capilla de Santa María Tixmadeje. Fractura de la base de la jamba del Norte.
