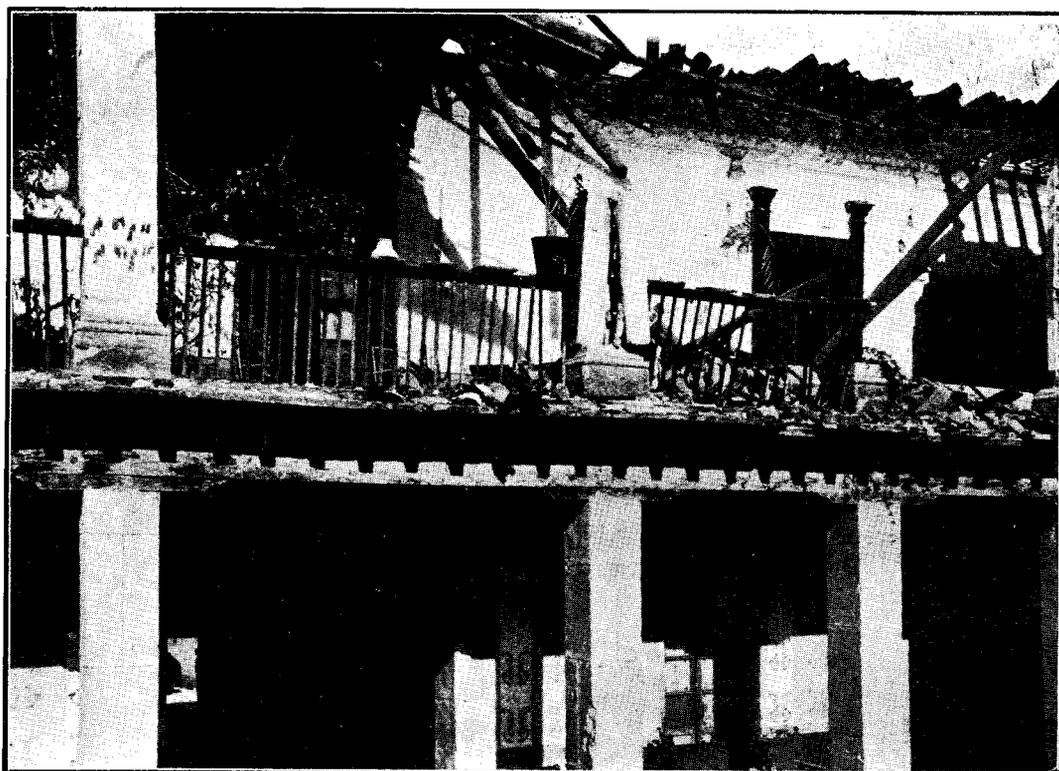
Fig. 69.—Corredor del segundo piso del curato de Temascalcingo con vista hacia el Oriente; los restos de una de las pilastras demuestran la dirección del movimiento.

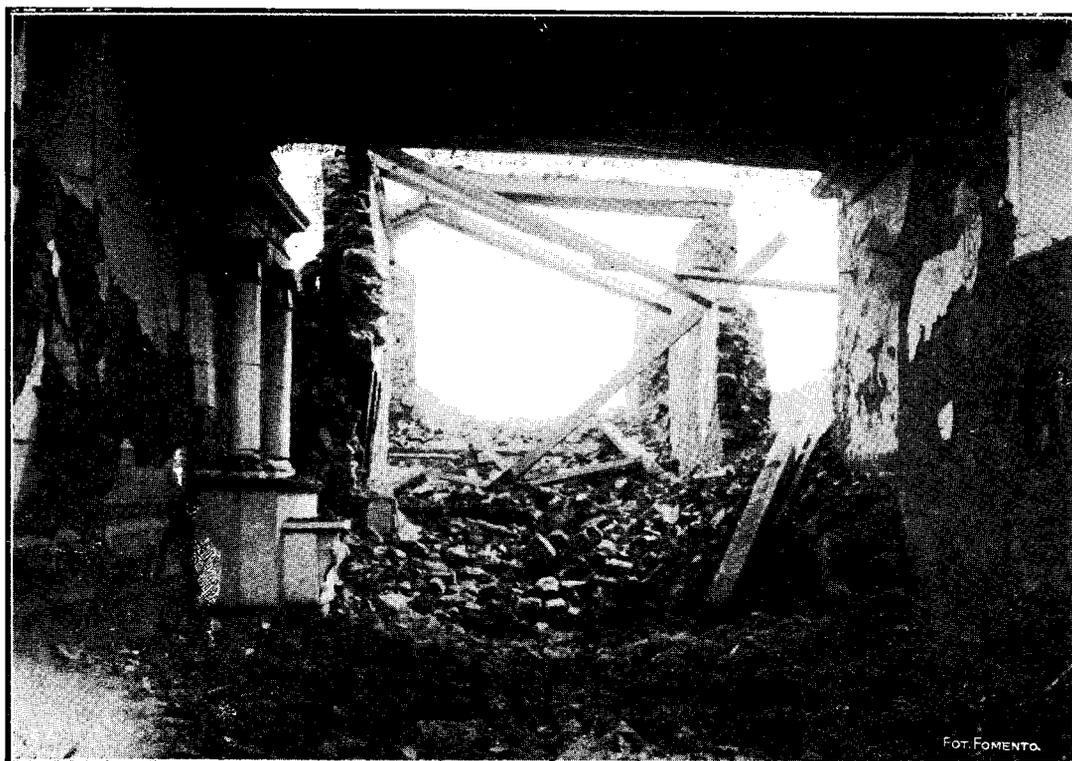
Fig. 70.—Restos de la iglesia de San Pedro el Alto (cámara afocada al E.). El muro del Norte aparece notablemente doblado hacia el Sur; y los dislocamientos de las columnas del altar lateral demuestran la dirección N.-S. del movimiento.

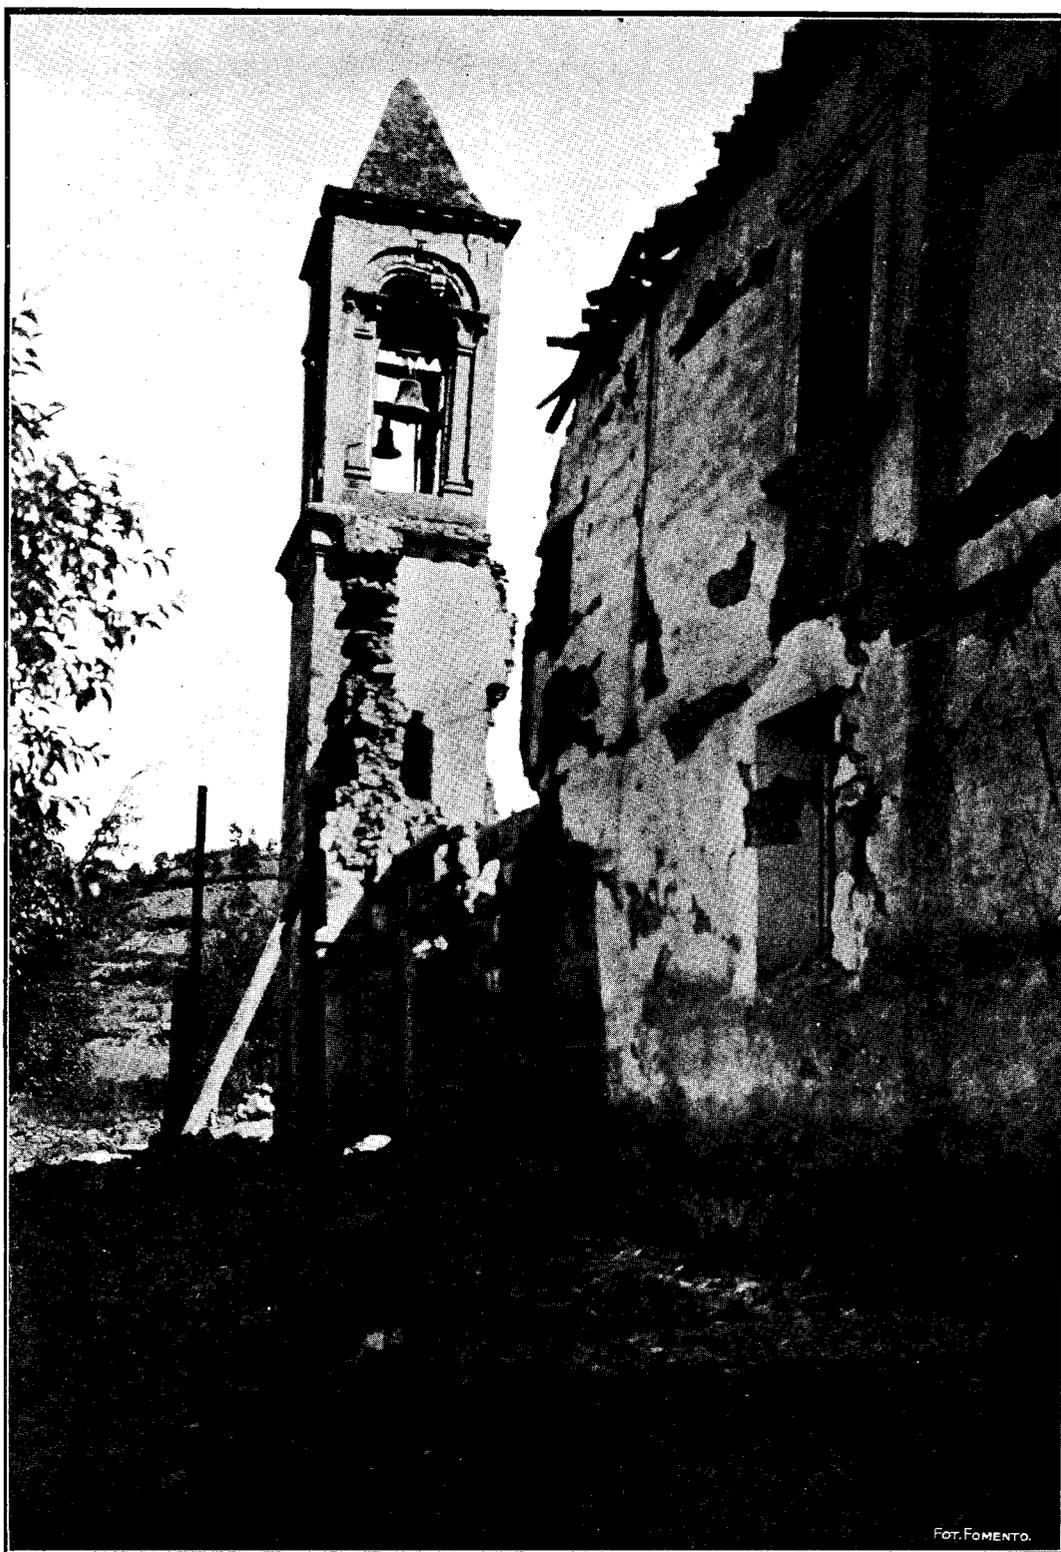
Fig. 71.—Fachada de la iglesia y del curato de San Andrés Timilpan.
El derrumbe de la fachada de la iglesia fué hacia el Poniente

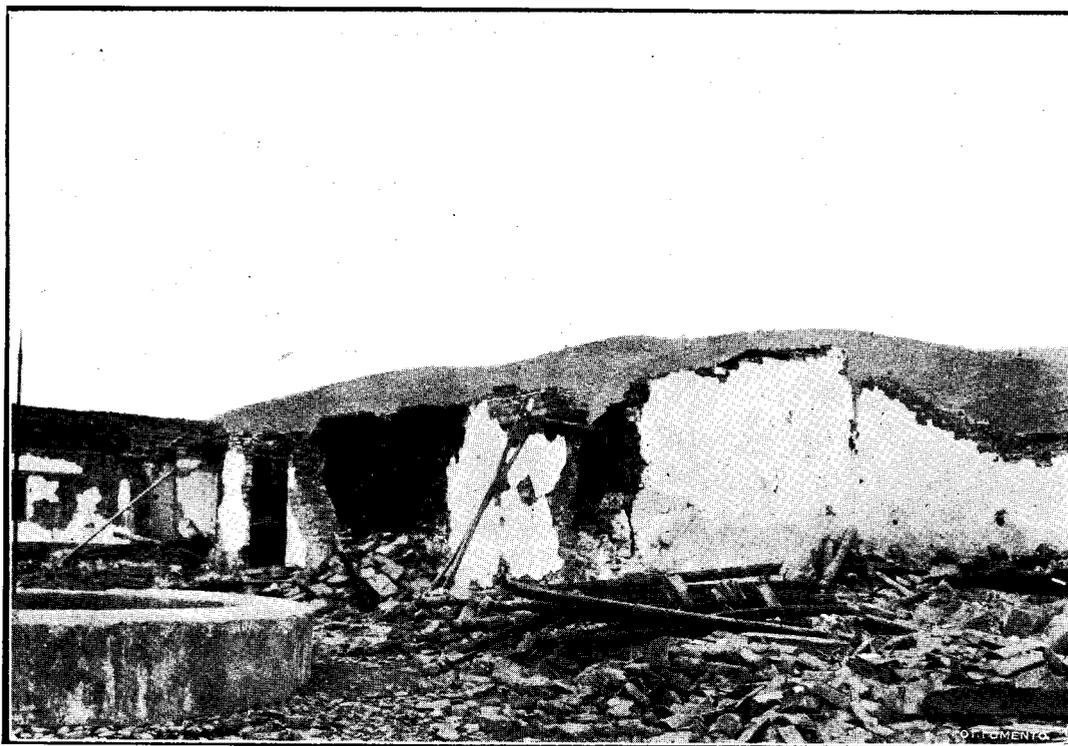
Fig. 72.—Destrucción completa de los muros Oriente-Poniente y conservación de los apañados de Norte a Sur en las habitaciones bajas de la hacienda de Toxi.

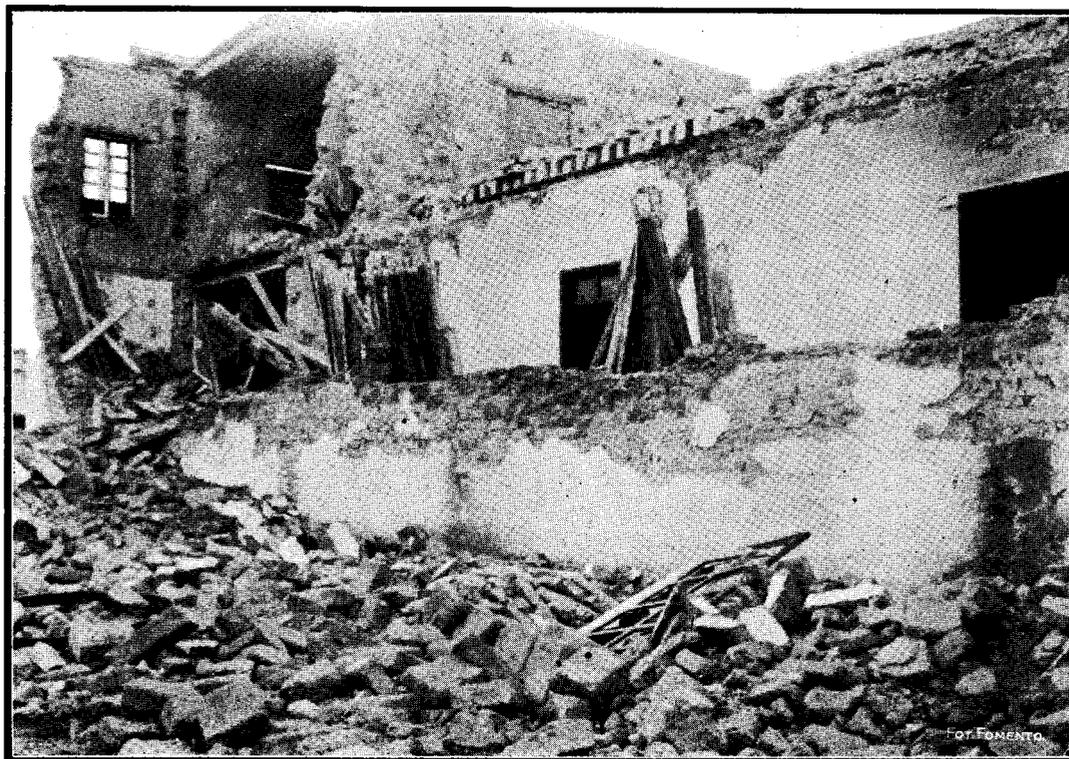
Fig. 73.—Costado Norte de la casa de la hacienda de Toxi, en donde se observan efectos semejantes a los de la fotografía anterior

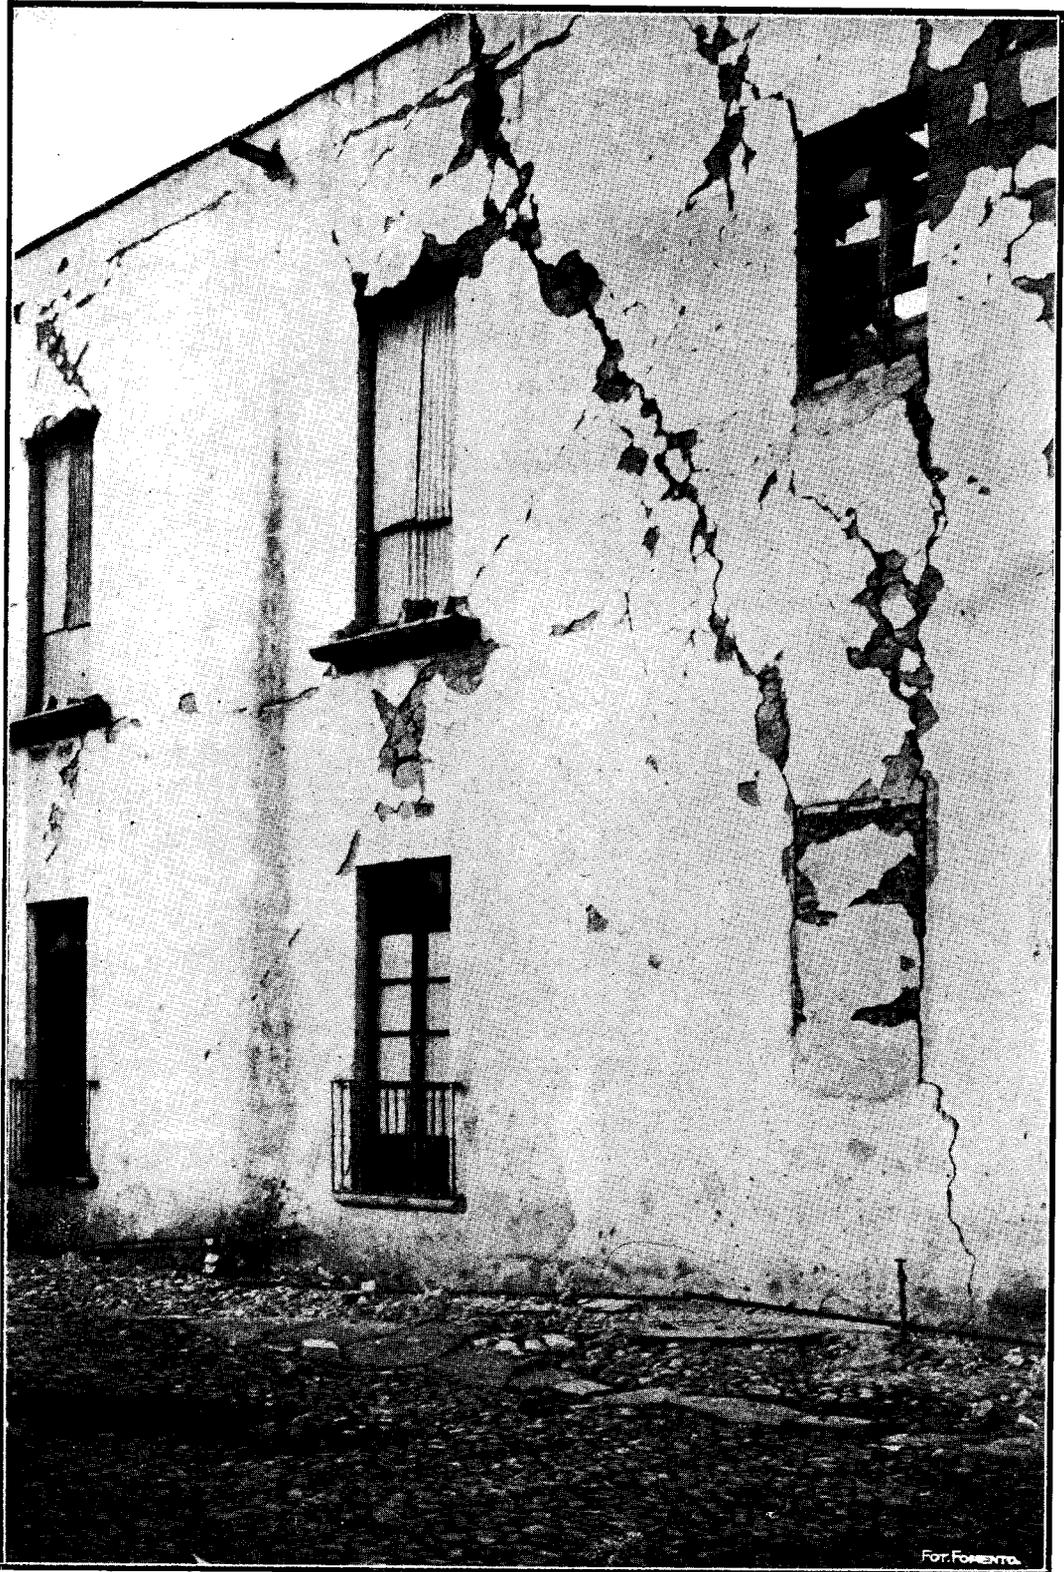
Fig. 75.—Muro que ve al Oriente de la casa de la hacienda de Toxi. Desprendimiento de los cerramientos de las ventanas superiores y posición de las cuarteaduras.

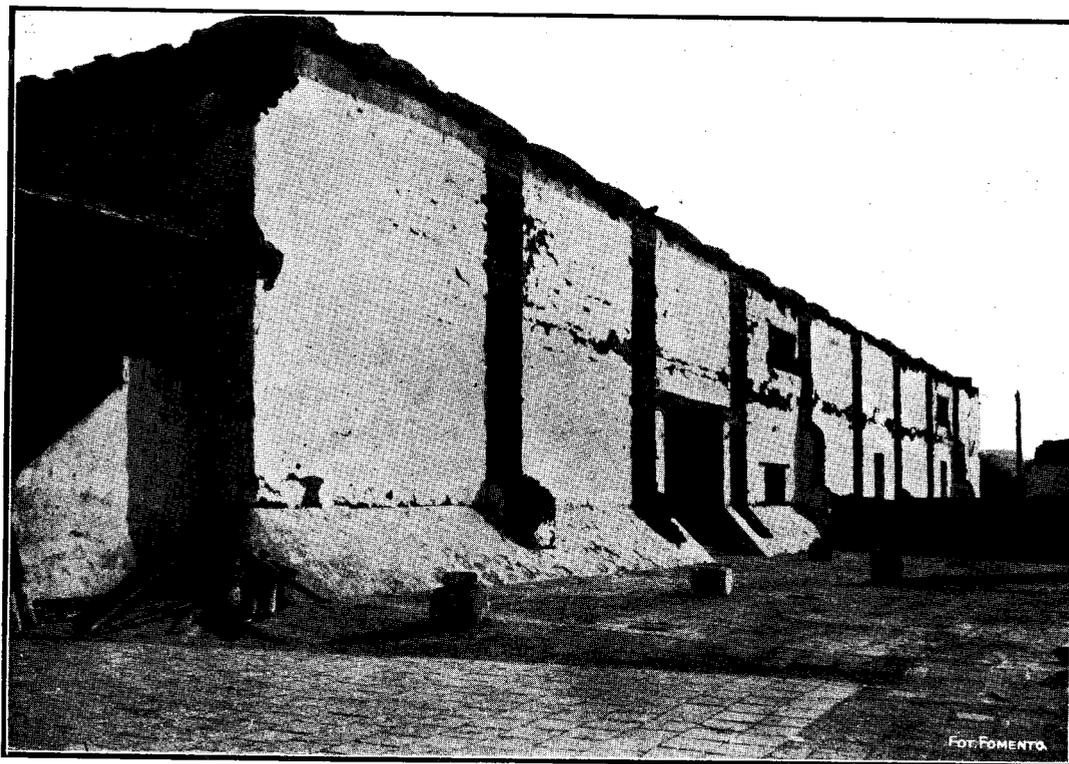
Fig. 76.—Costado Sur del jacal de Toxi que muestra el derrumbe de todos los contrafuertes de adobe que tenfa

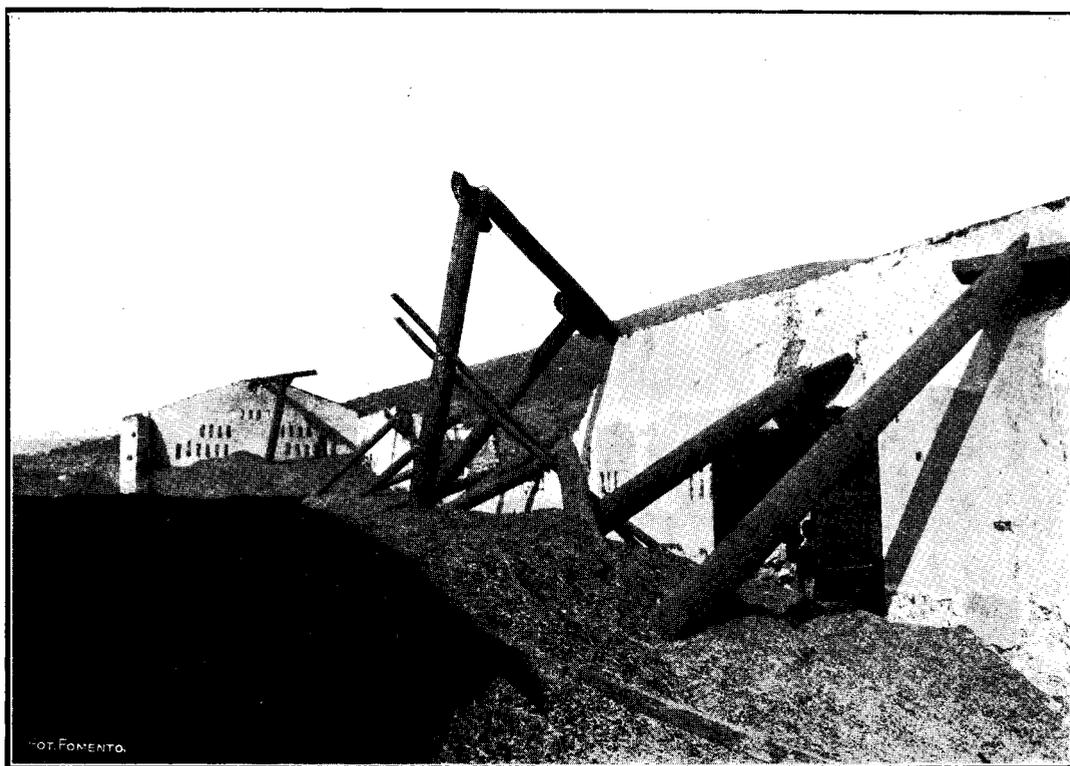
Fig. 77.—Derrumbe hacia el Norte del "Jacal Nuevo," de la hacienda de Toxi

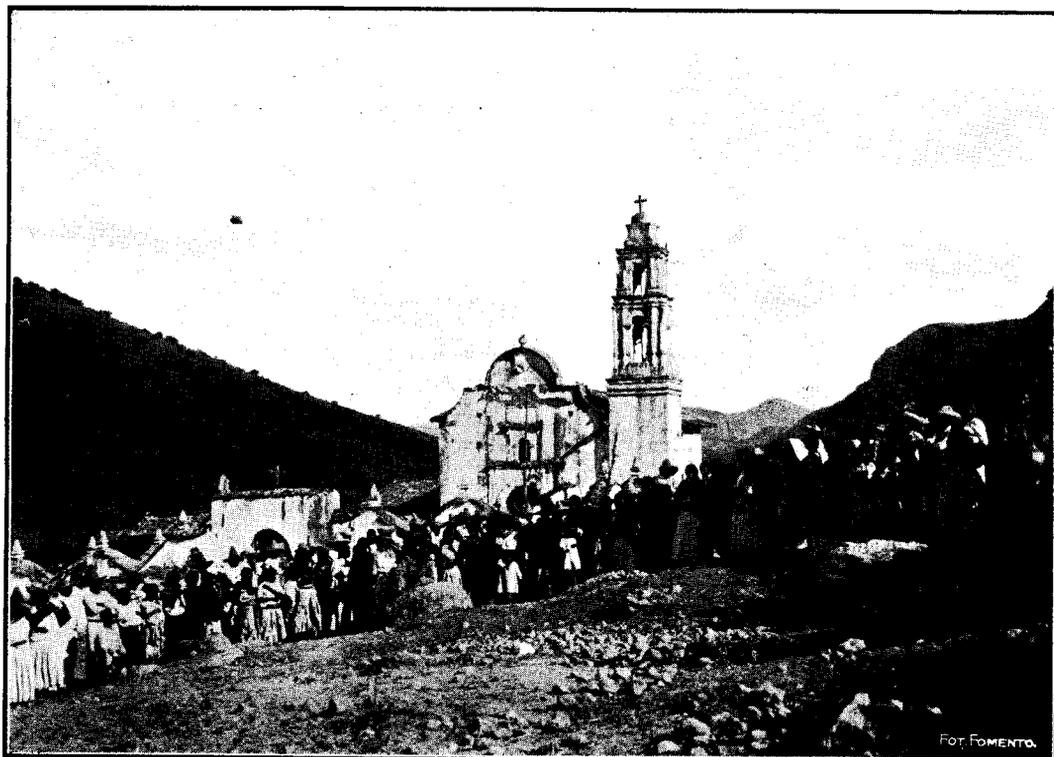
Fig. 78.—Iglesia del pueblo de San Pedro Potla. Las columnas del segundo cuerpo de la torre indican la dirección del impulso más intenso. (Cámara afocada al Oriente).

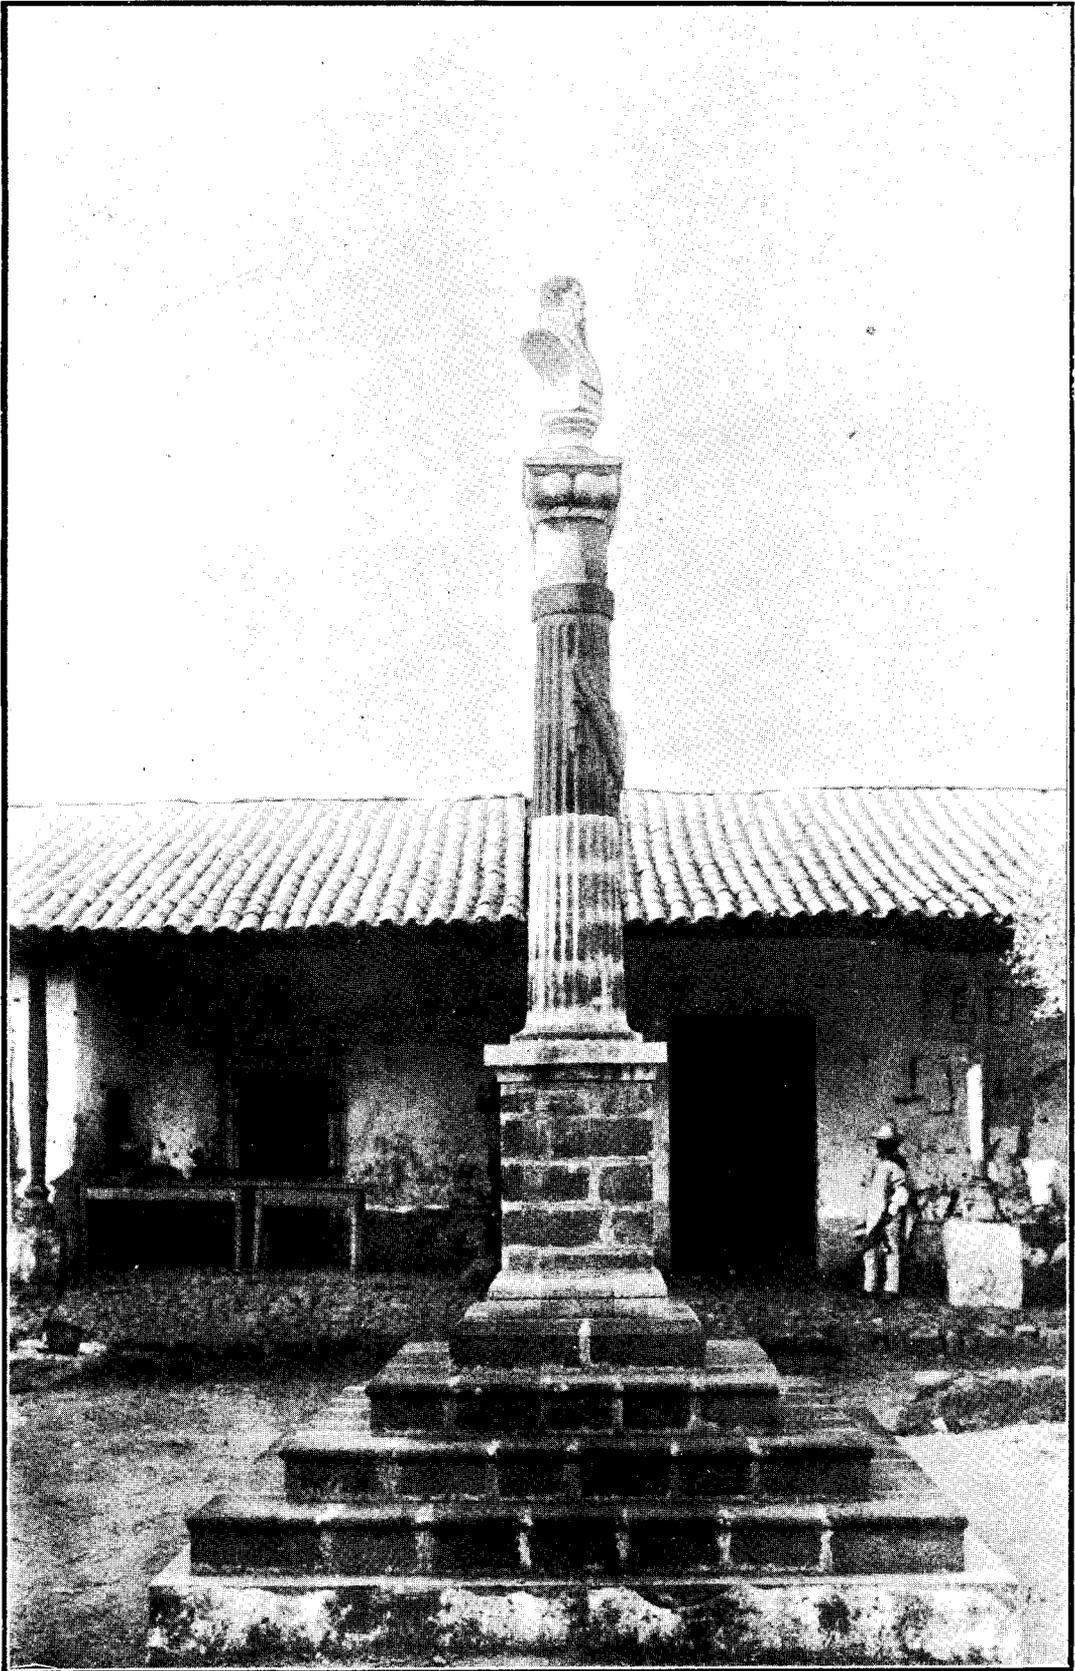
Fig. 81.—Monumento a D. José María Morelos en el pueblo de Xocotitlán
El busto giró sobre la columna, 45°

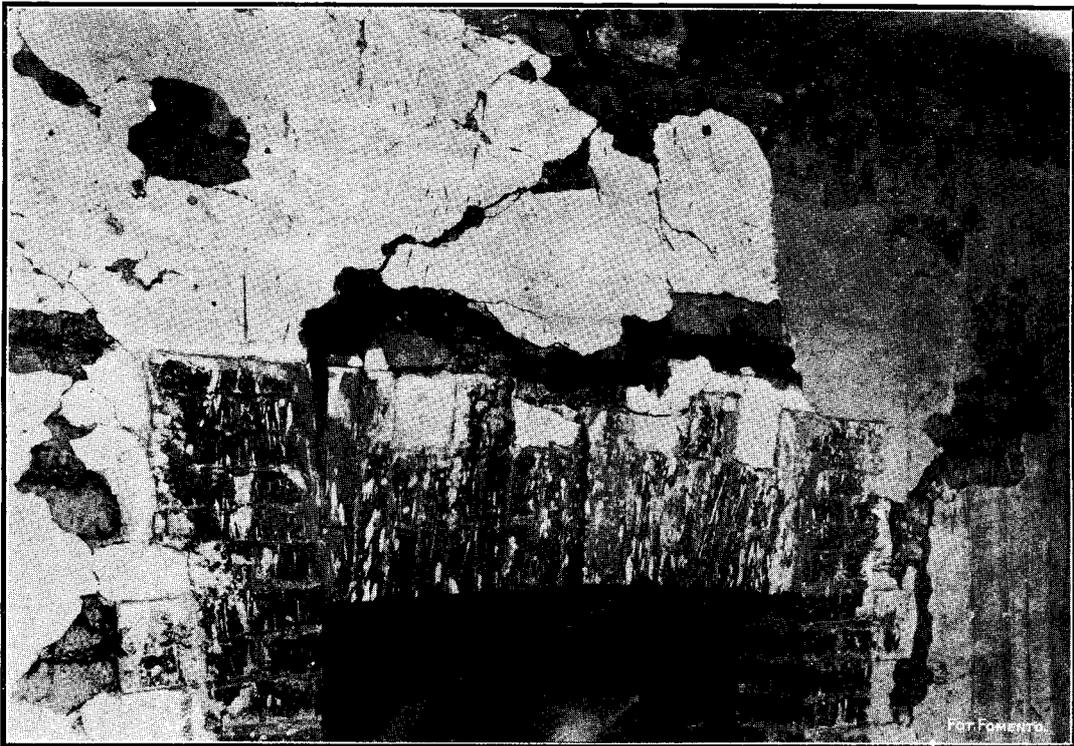
Fig. 82.—Construcción defectuosa del cerramiento de una puerta y efectos del temblor sobre él
(de una casa de San Andrés Timilpan)

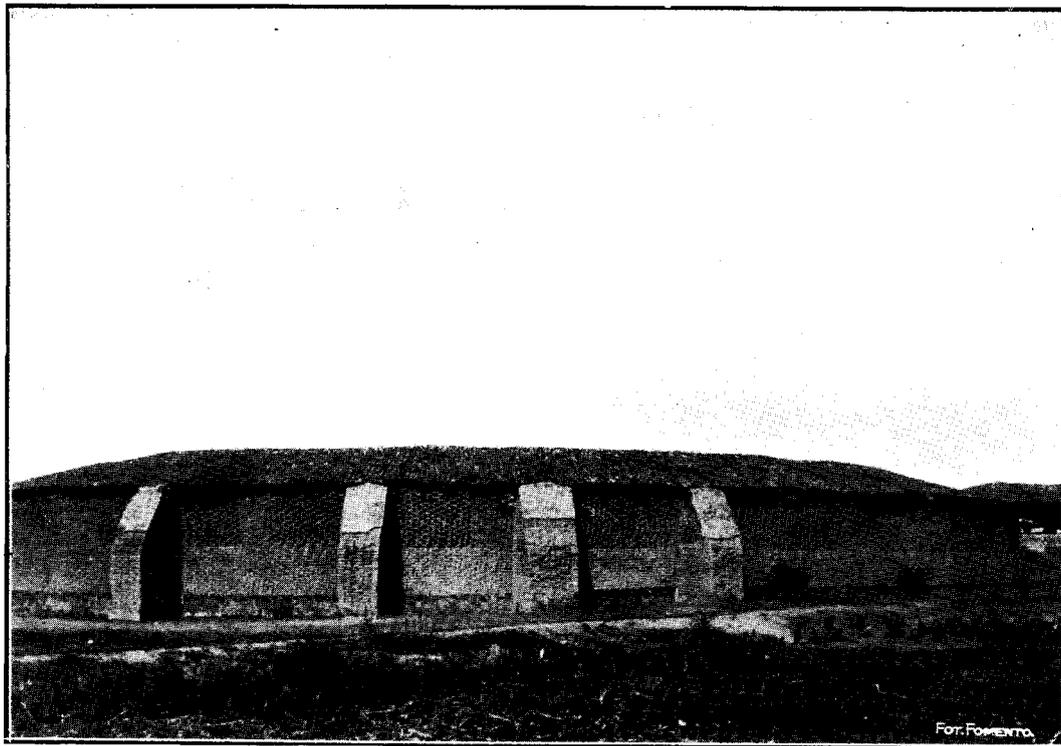
Fig. 84.—Vista exterior del granero circular de la hacienda de Tepetongo.
Construcción que no sufrió nada con el temblor

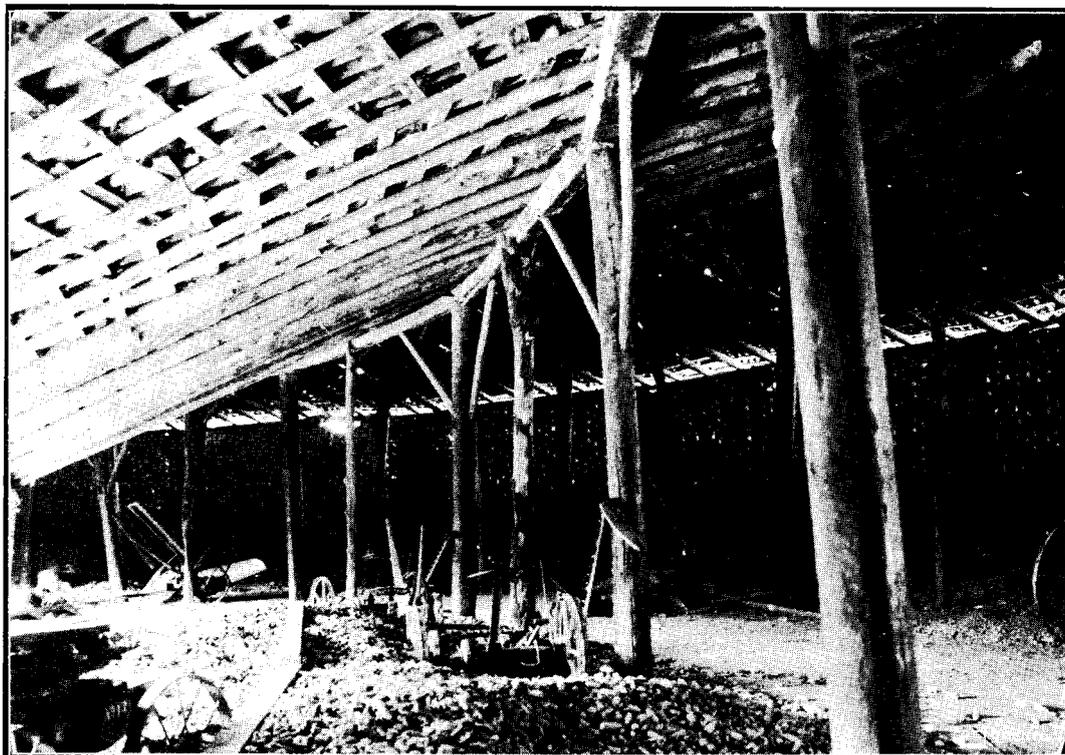
Fig. 85.—Interior del granero anterior; disposición de los pies derechos

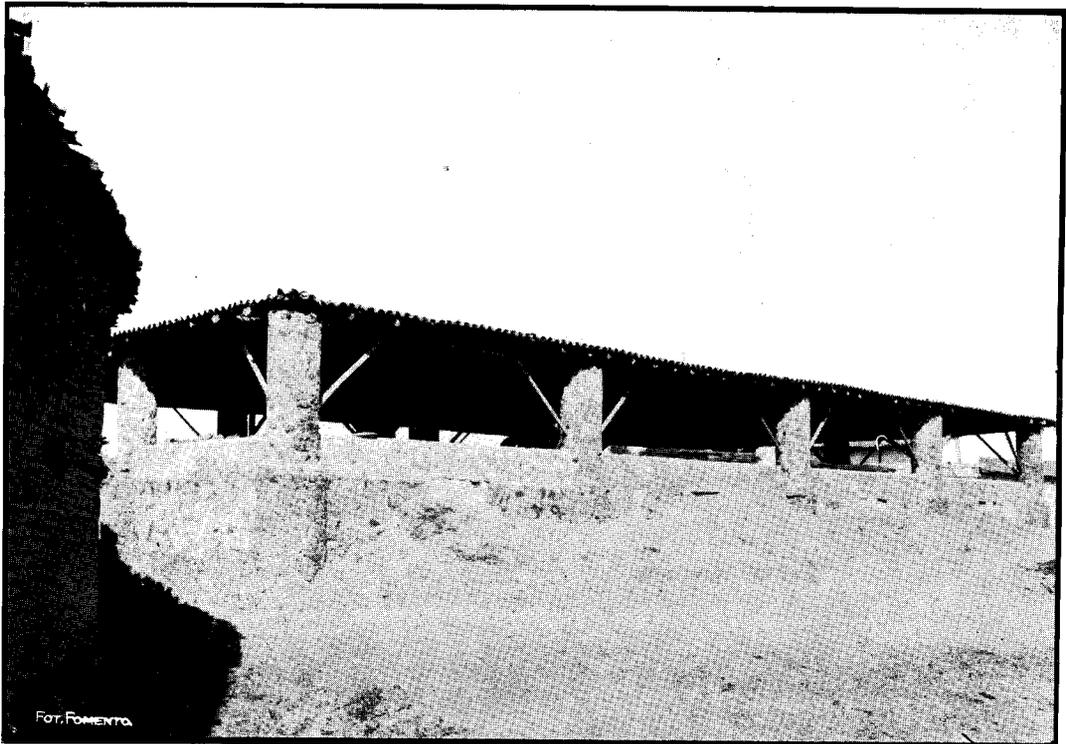
Fig. 86.—Vista exterior de la antigua troje de la hacienda de Tepetongo, tampoco sufrió desperfecto alguno con el temblor

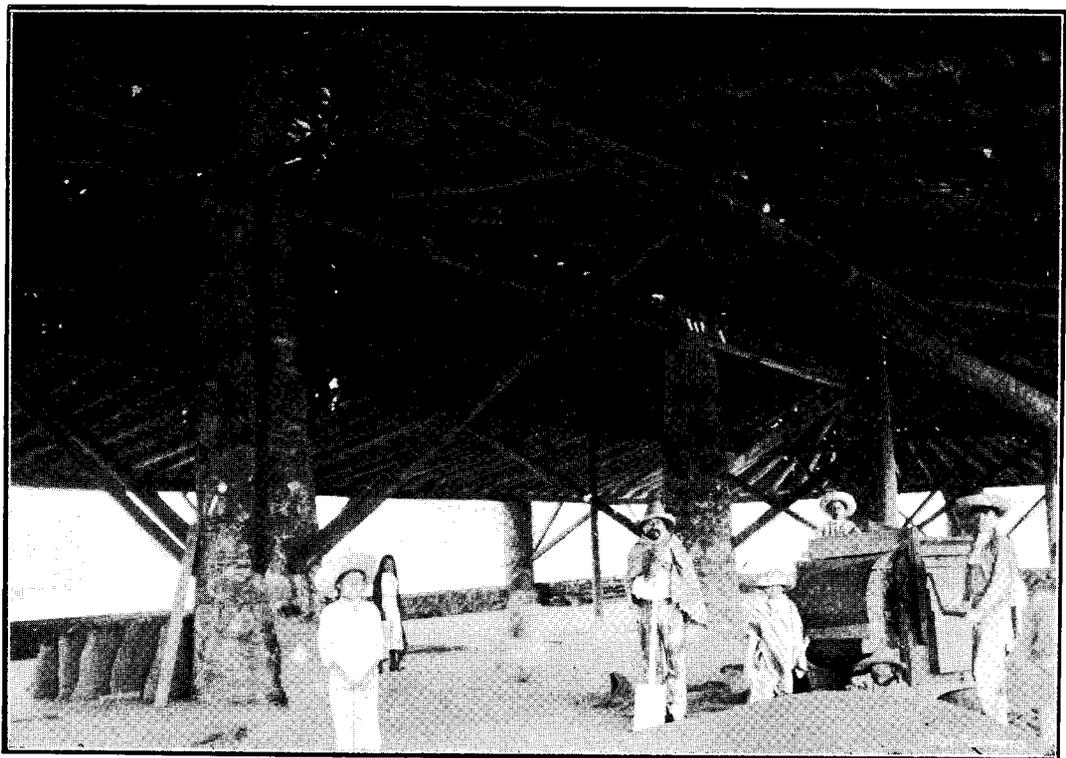
Fig. 87.—Interior del mismo departamento que muestra la forma cónica de las columnas y disposición de los puntales

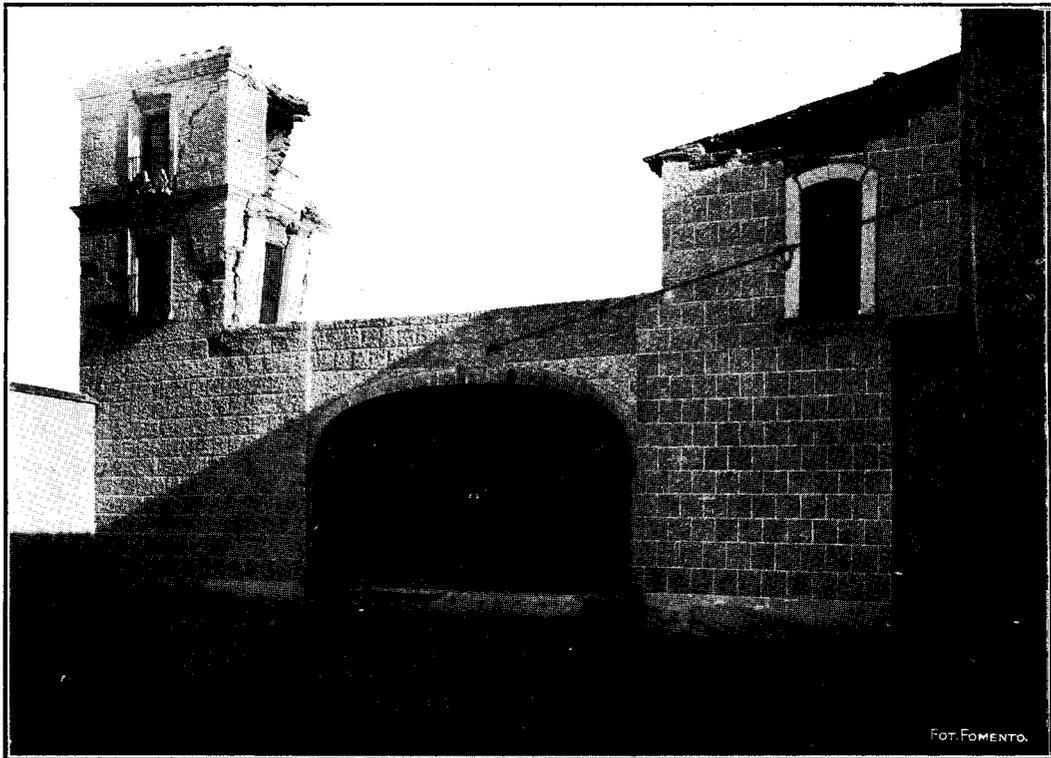
Fig. 88.—Colegio católico para niñas en Temascalcingo. Efectos del temblor en el segundo y tercer piso del torreón

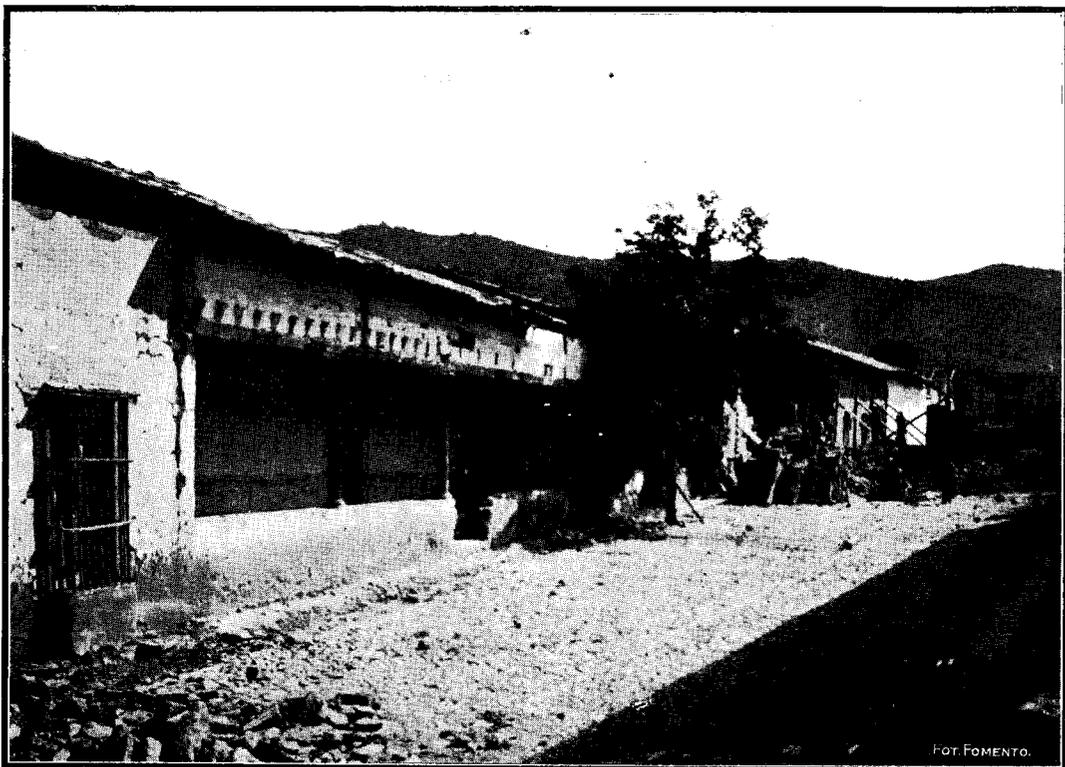
Fig. 89.—Conservación de portales y desplome de las fachadas. Efectos semejantes a los que presenta la lám. XXXVIII

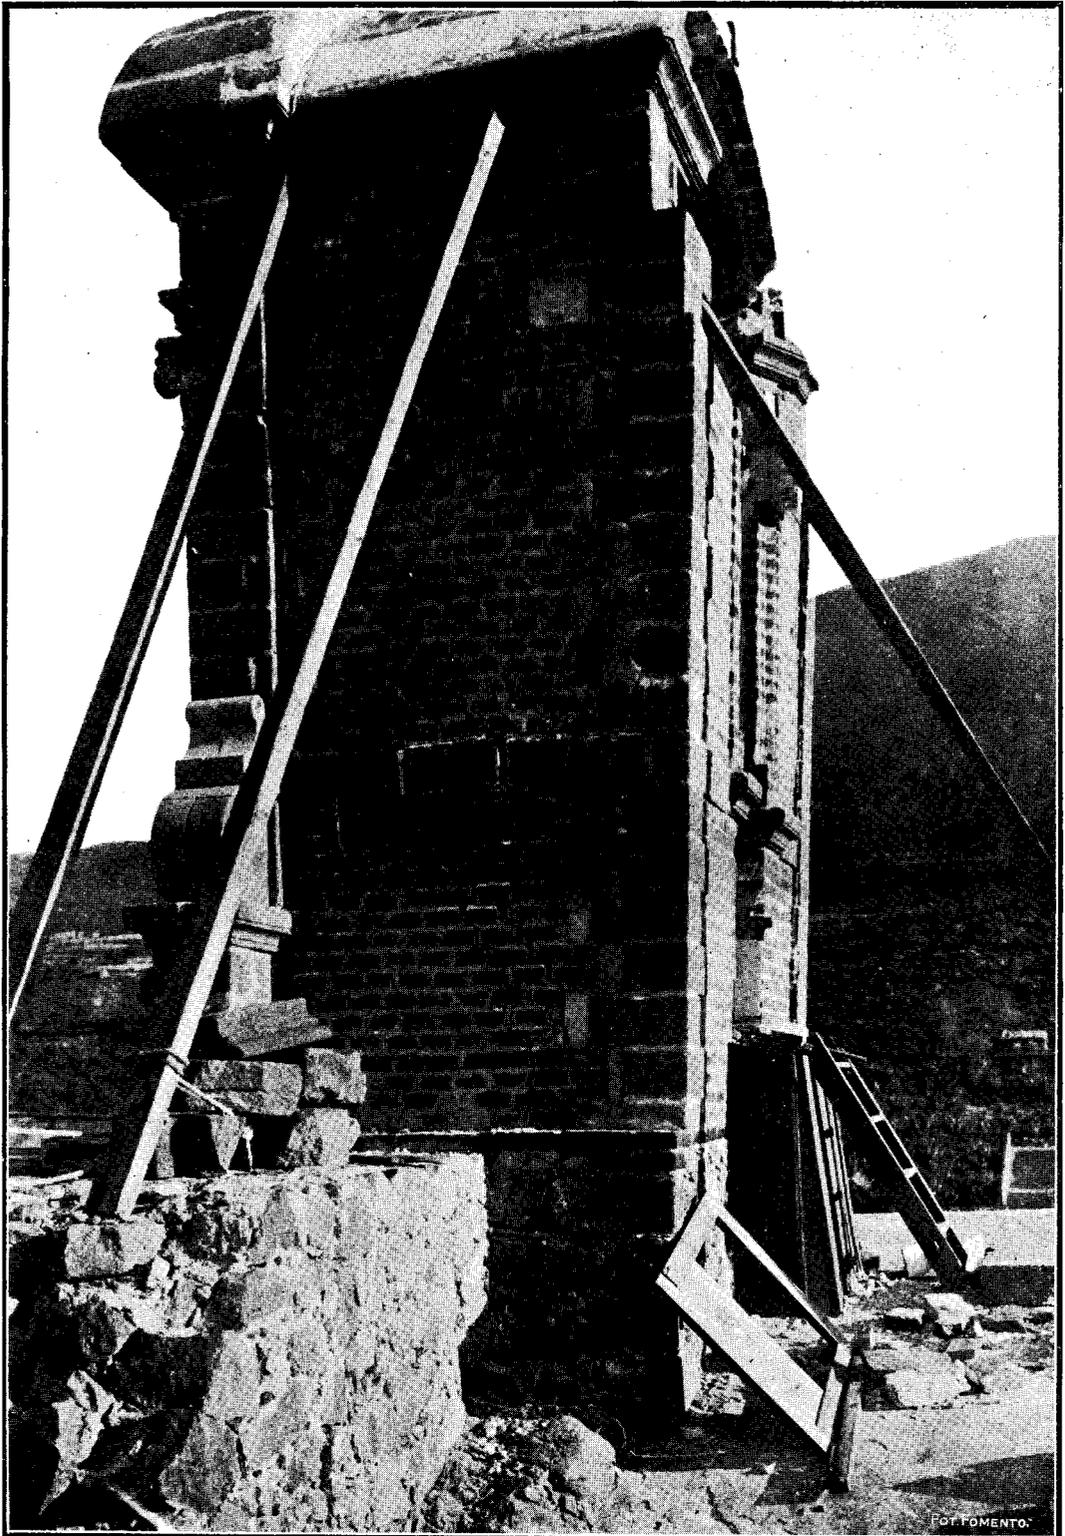
Fig. 90.—Torreón del reloj, en la iglesia de Xocotitlán, y efectos del temblor sobre la mampostería de ladrillo

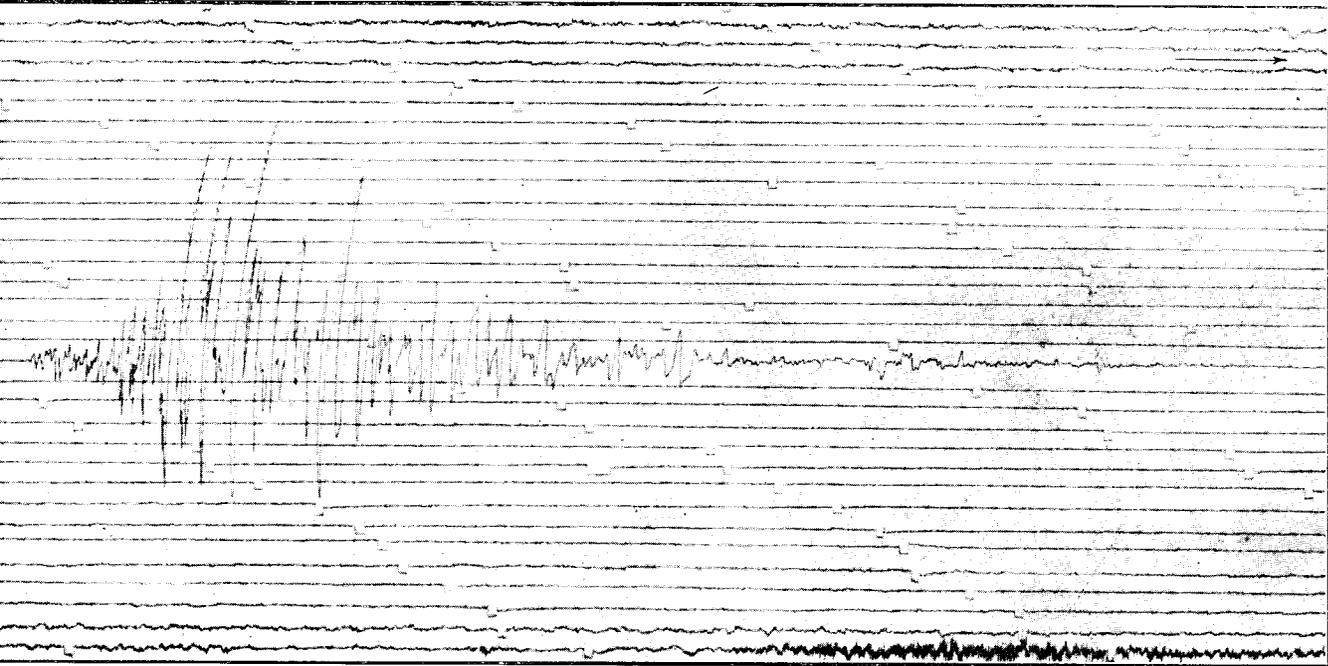
Fig. 2. Péndulo horizontal Wiechert de 17000 kgs. Componente S. W.

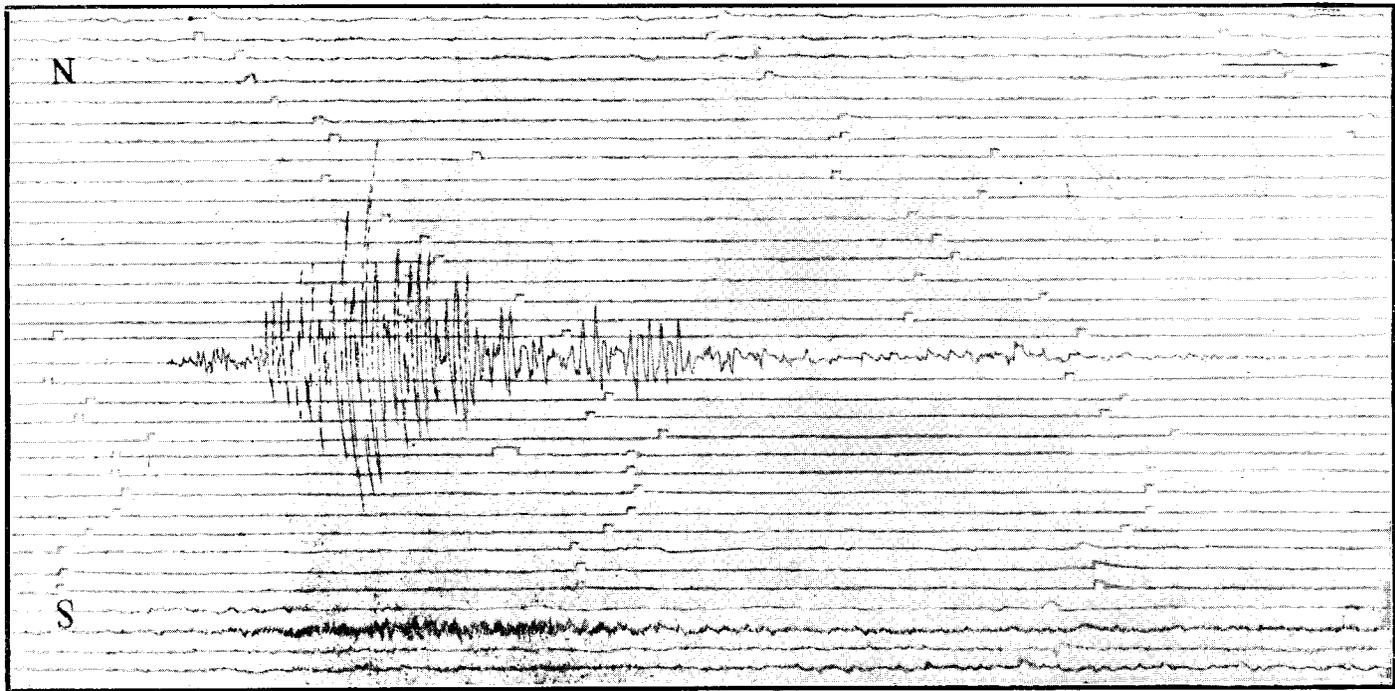
Fig. 1. Péndulo horizontal Wiechert de 17000 kgs. Componente N. S.

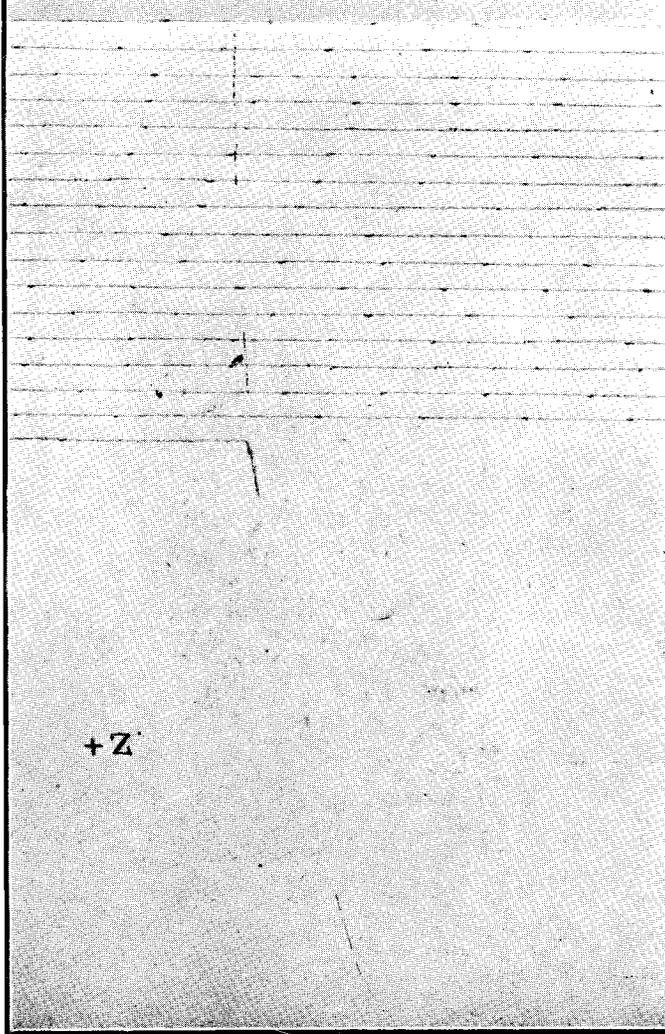
Fig. 6. Seismógrafo vertical Wiechert de 1300 kgs.
Principio impetuoso.

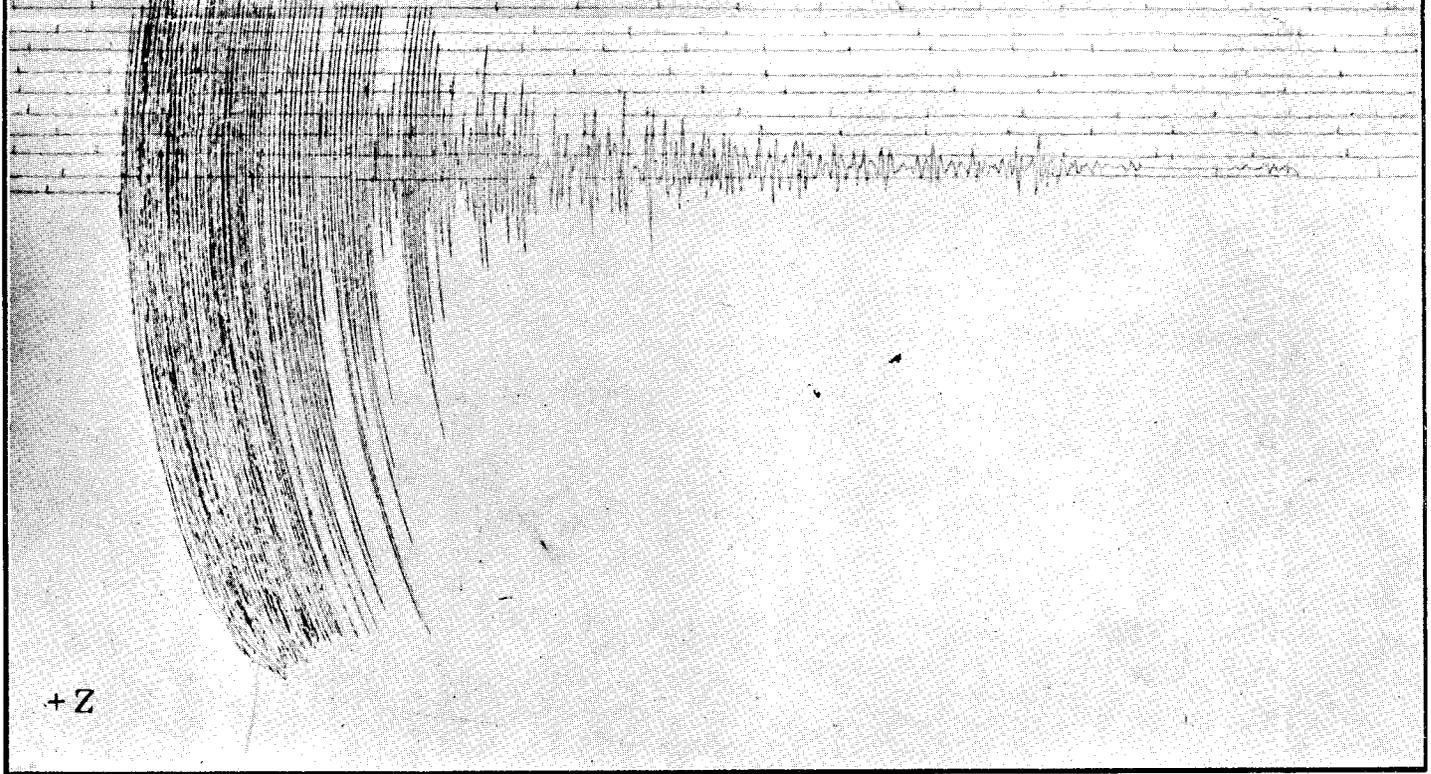
Fig. 5. Seismógrafo vertical Wiechert de 80 kgs. Impulso inicial impetuoso hacia arriba.
