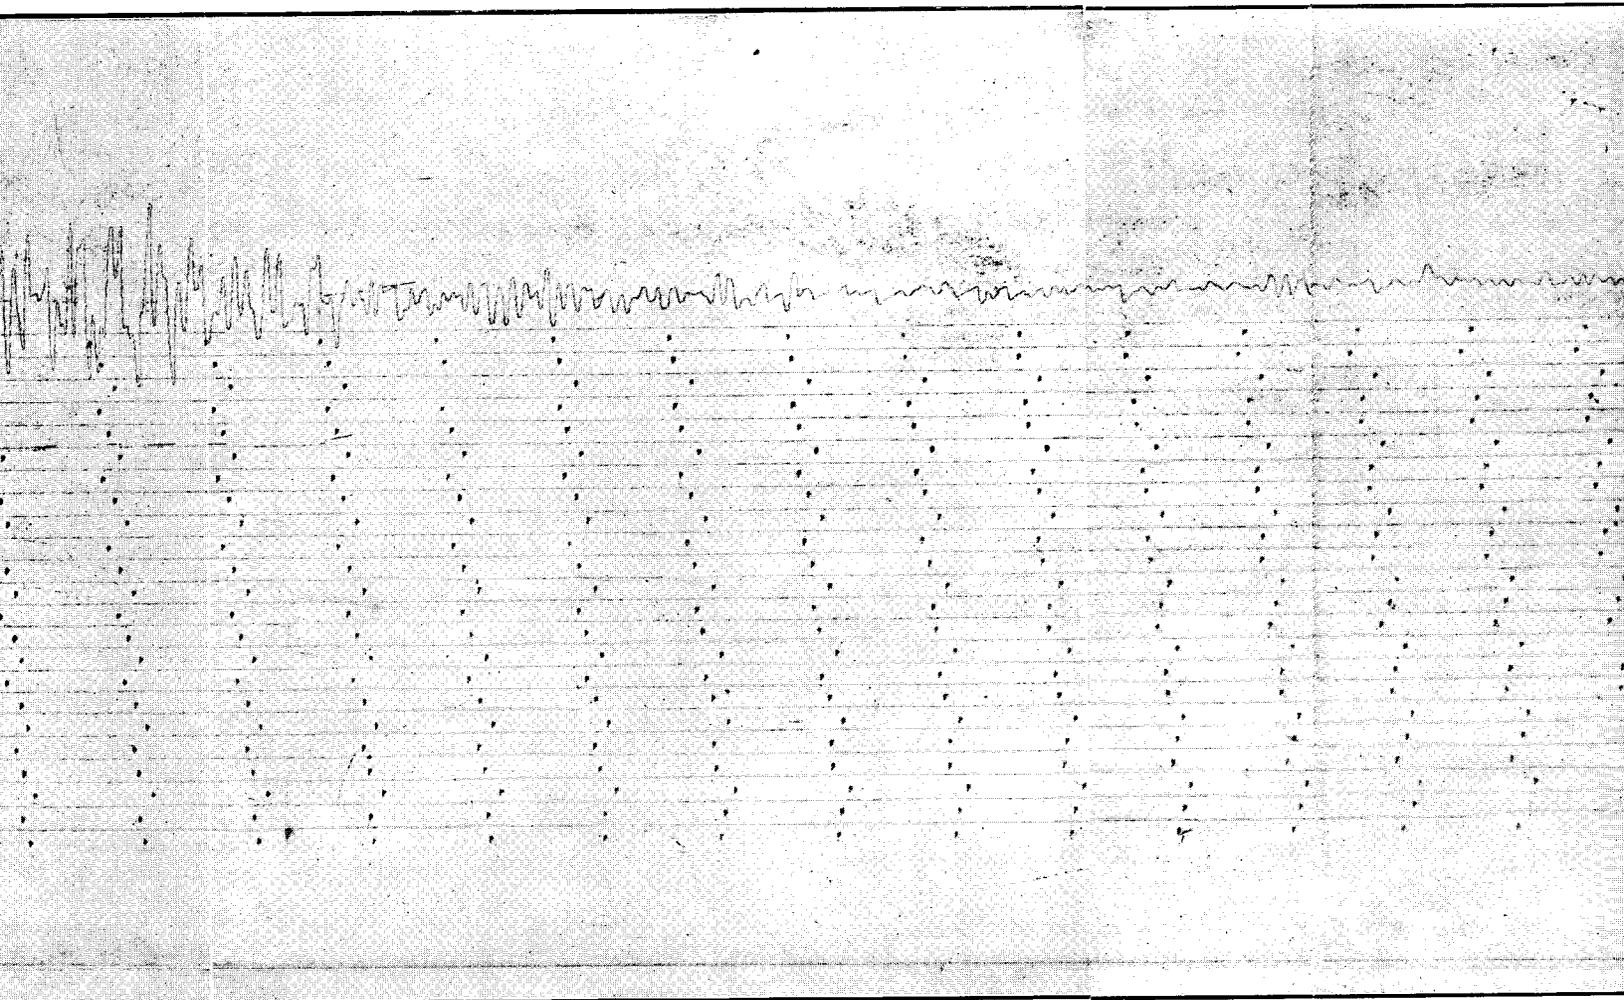
horizontal Bosch-Omori de 10 kgs. Componente N.S. (El estilete salió del registro durante las ondas de máxima intensidad.)

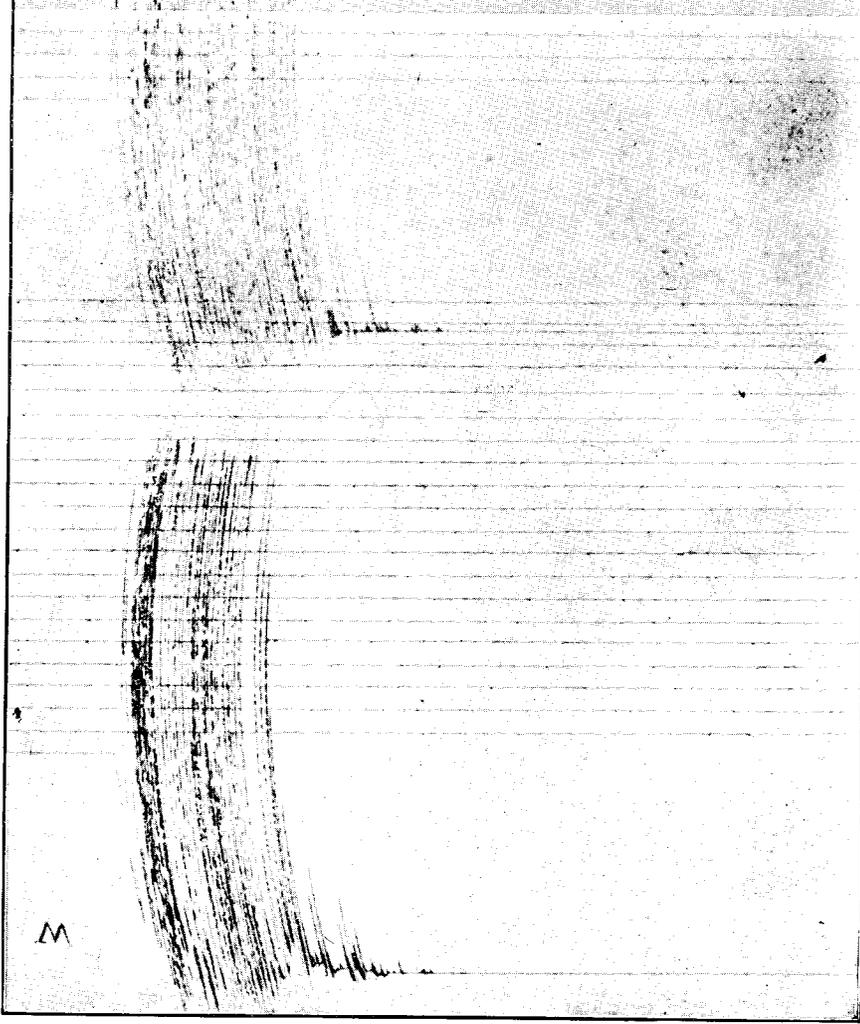
Fig. 3. Péndulo horizontal Wiechert de 125 kgs. Componente N. S.
Desviación inicial hacia el W.
