Terremoto del 3 de Enero

Terremoto del 3 de Enero de 1920. H. Camacho.

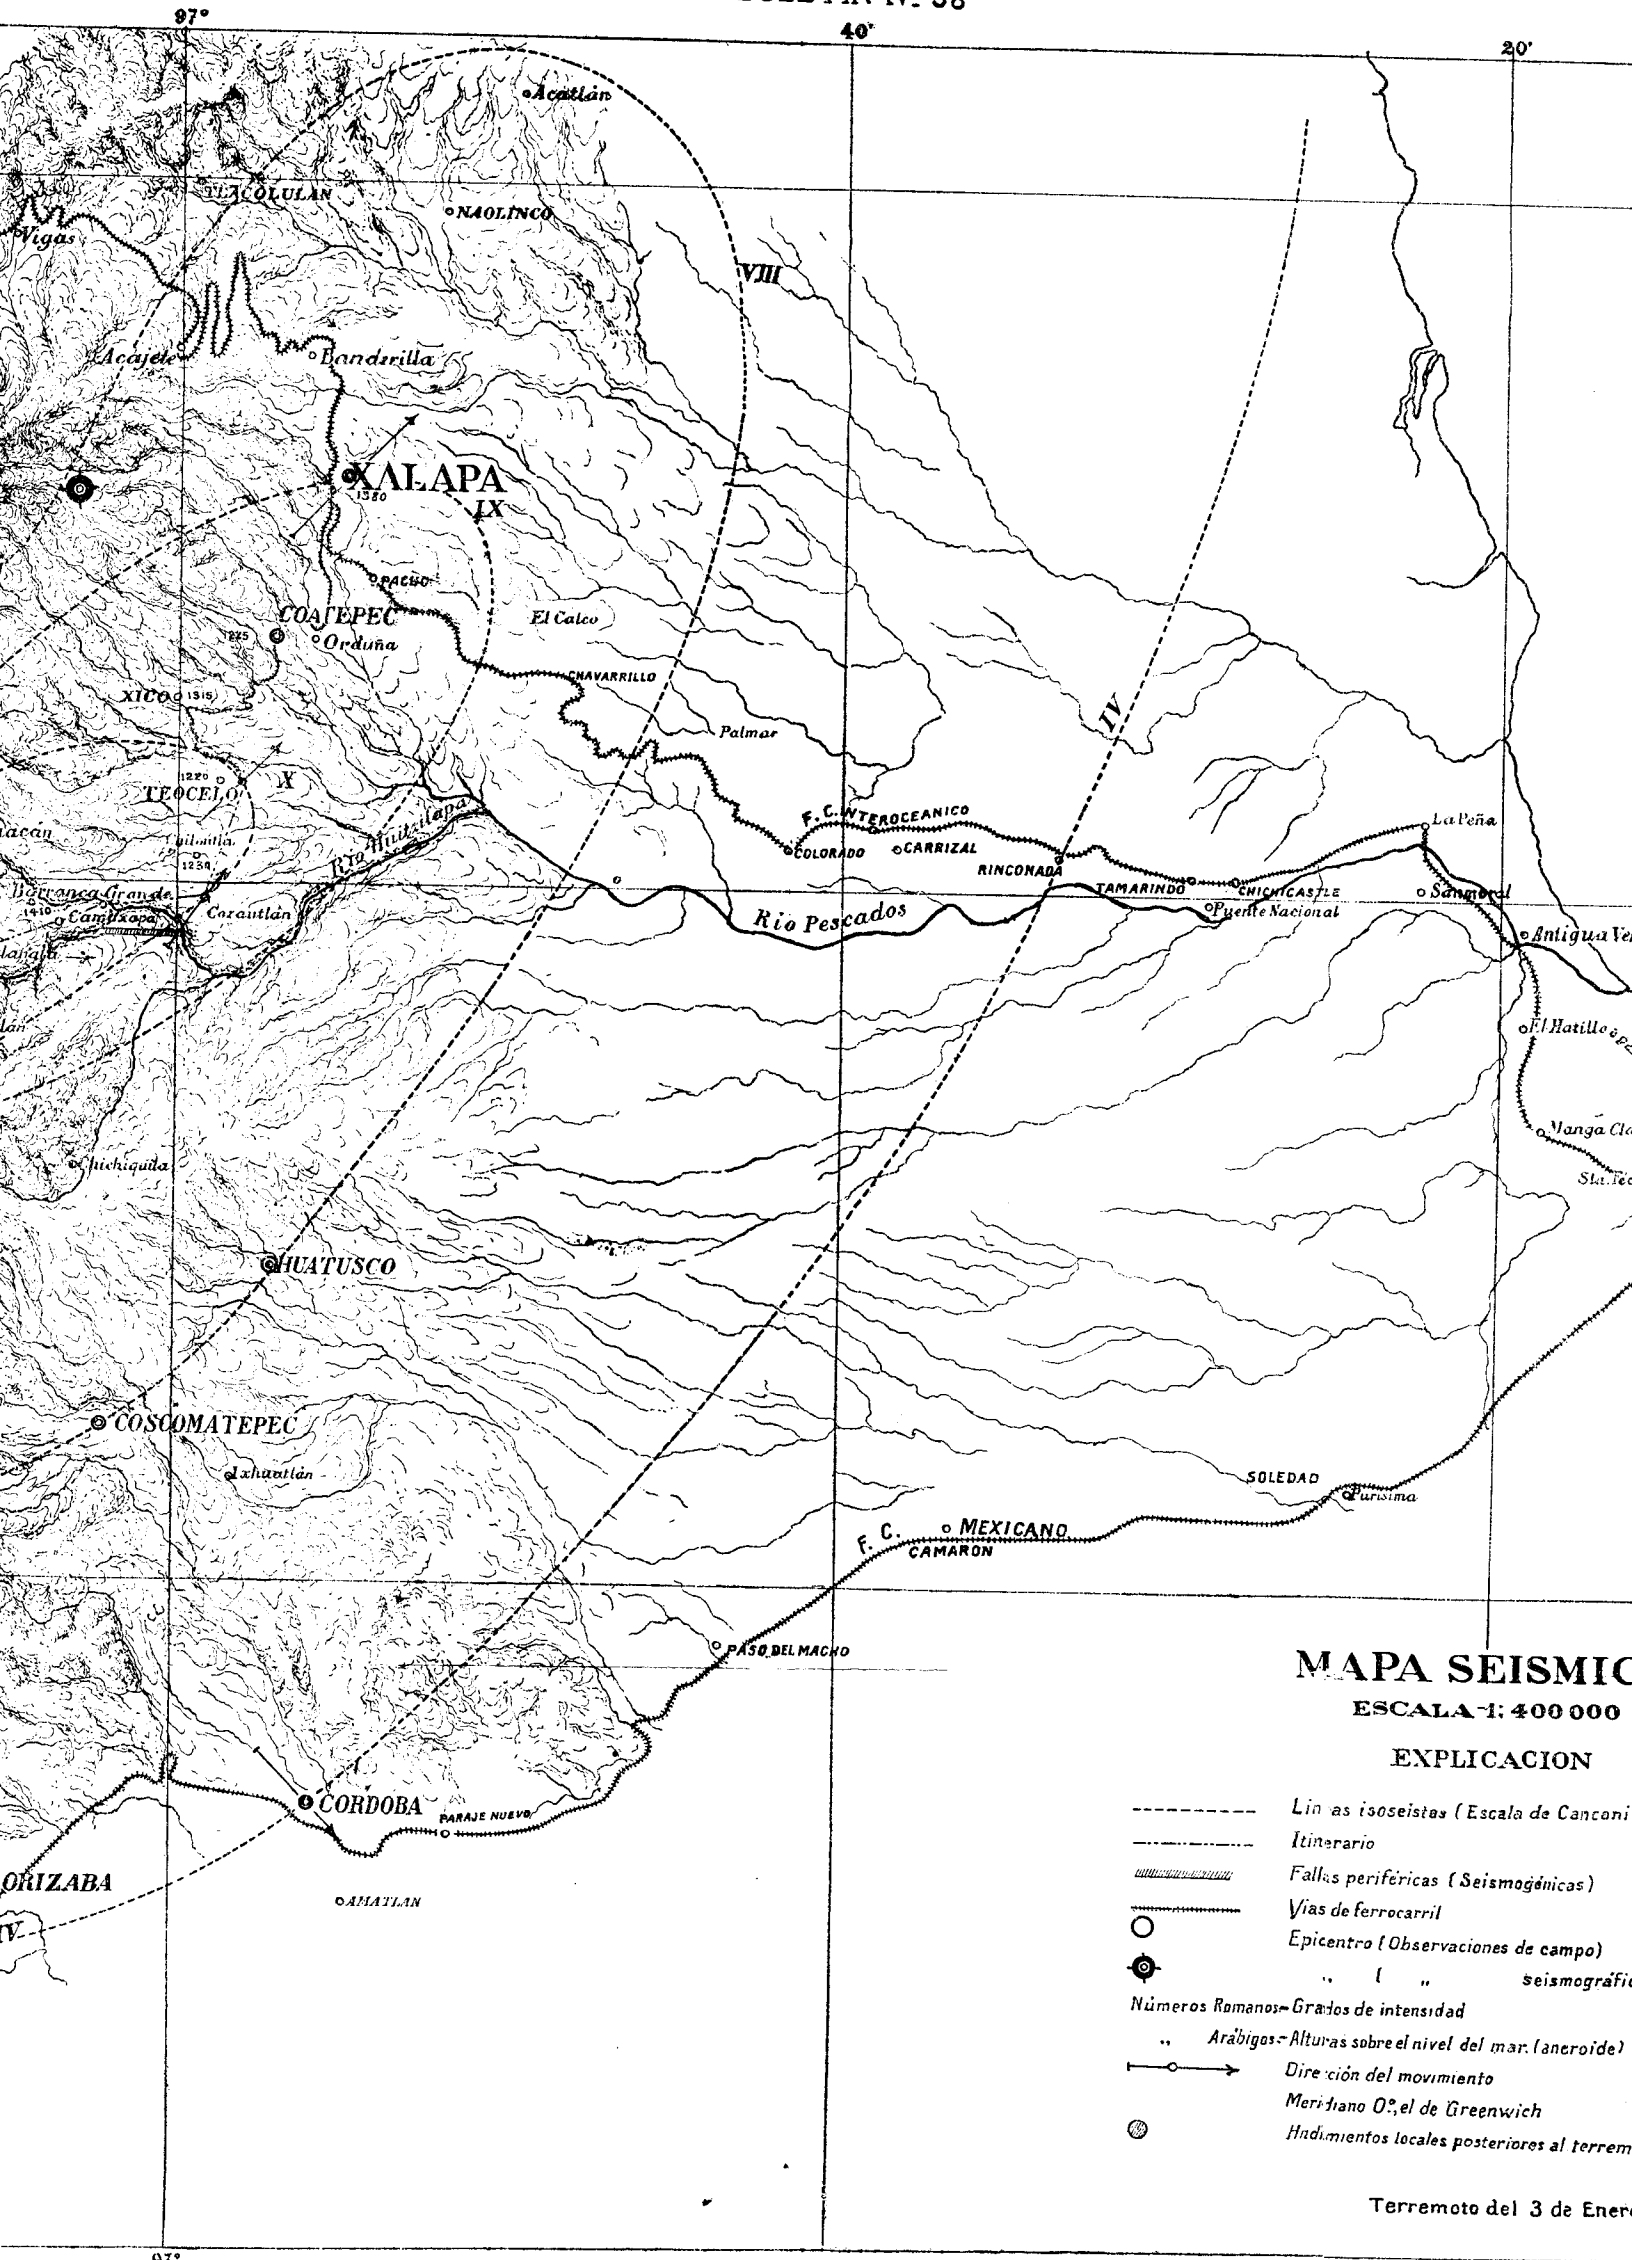
MAPA SEISMICO

- Lin as isoseistas (Escala de Canani)
- Itinerario
- Fallas perifericas (Seismogénicas)
- Vías de ferrocarril
- Epicentro (Observaciones de campo)
- ⊙ " " seismográficas)
- Números Romanos - Grados de intensidad
- .. Arábigos - Alturas sobre el nivel del mar. (aneróide)
- Dirección del movimiento
- Meridiano 0°, el de Greenwich
- Hadimientos locales posteriores al terremoto

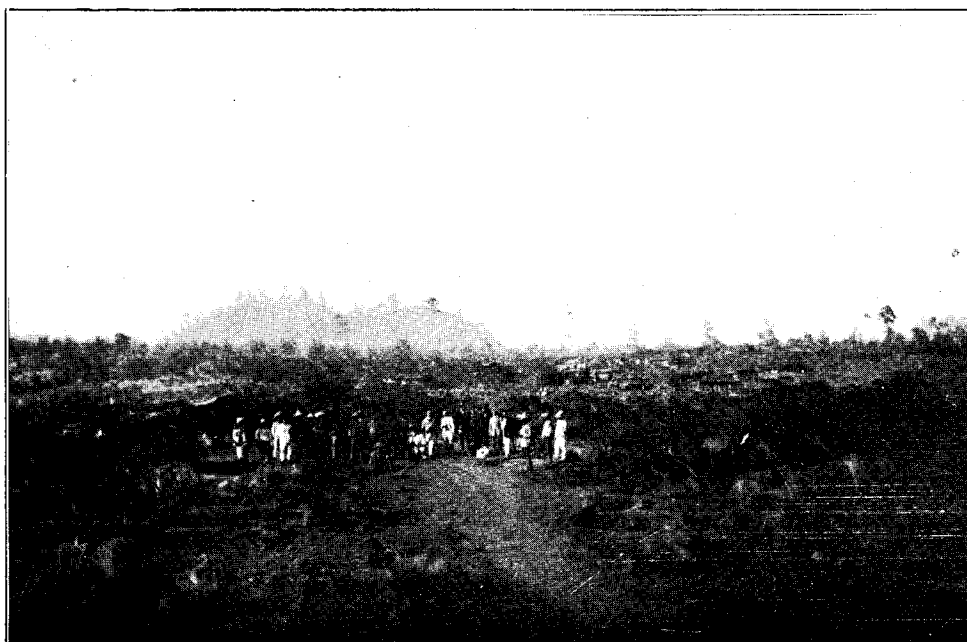
Fotografía número 2.—El valle de Acocomotla Totolintla, escalón en la vertiente oriental del alineamiento orográfico "Cofre de Perote-Pico de Orizaba."

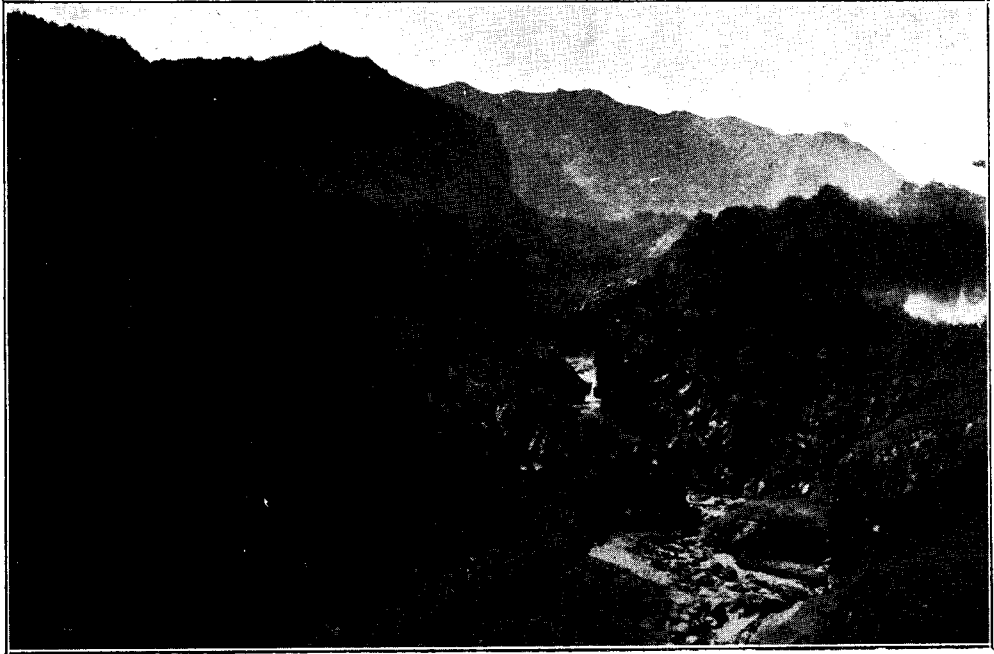
Fotografía número 1.—El Cañón del Río Huitzilapa, entre Quimixtla y Patlanalá, Pue., mostrando las huellas de la inundación de lodo que siguió al terremoto del 3 de enero.

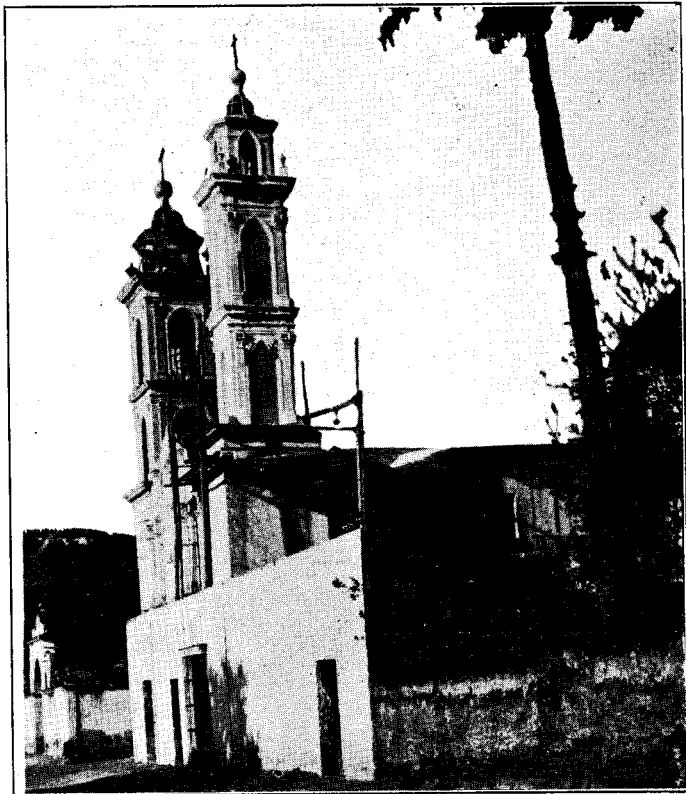
Fotografía número 2.—Iglesia de Guadalupe, San Andrés Chalchicomula. Fachada orientada al W. Fracturas en el costado sur de la torre sur.

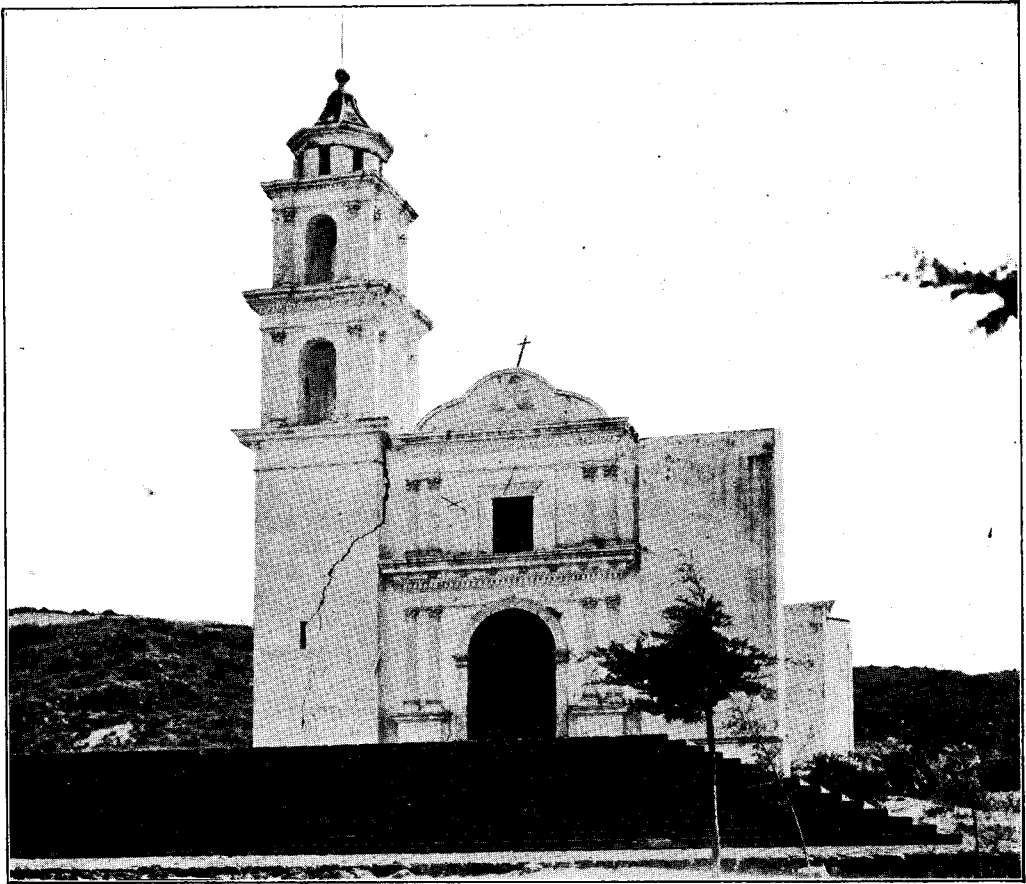
Fotografía número 1.—Iglesia de Cosamaloapan, extremo oriental de la población de San Andrés Chalchicomula, Pue. Fachada al W.

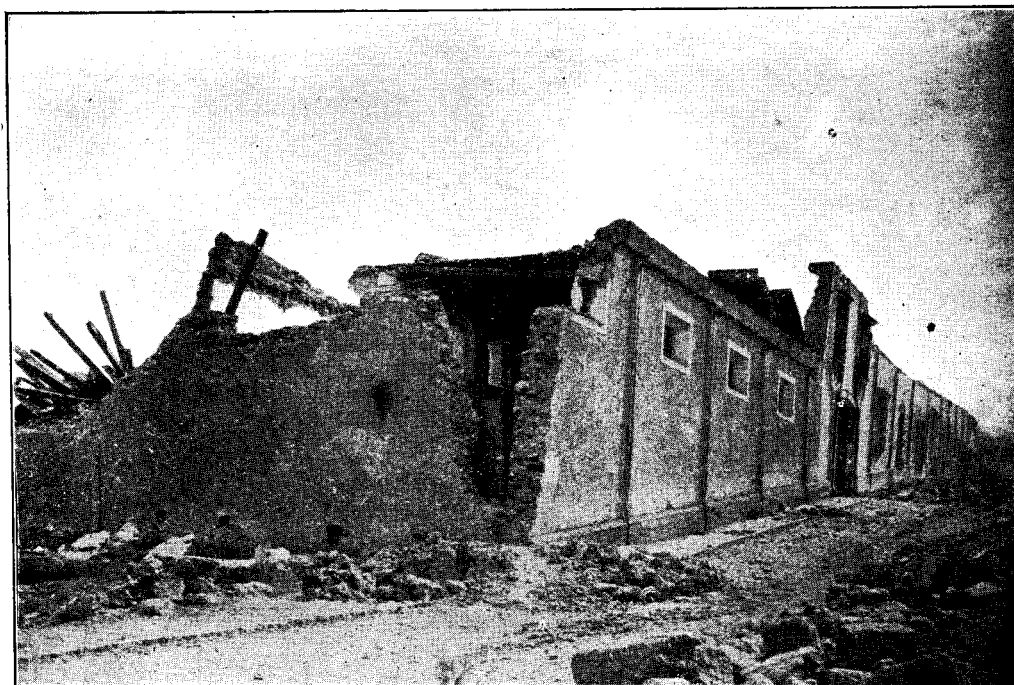
Fotografía número 2.—Casa del señor Rojí en Saltillo Lafragua. Fachada al S. Esquina SW. arruinada. Interior en completa ruina.

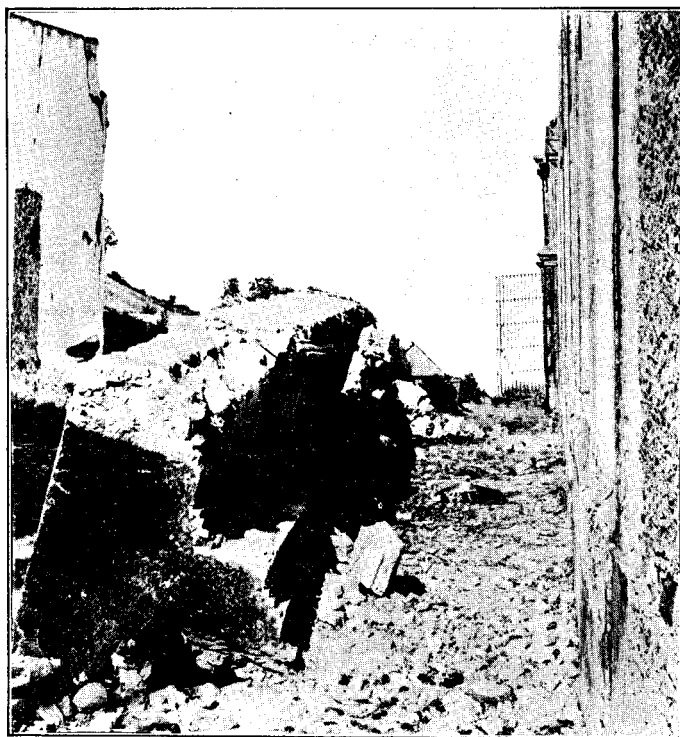
Fotografía número 2.—Detalle de la cornisa: altura, 1.50; espesor medio, 0.63; longitud, 18.00 metros. Distancia del centro de gravedad del bloque caído al muro, 1.70. Altura del muro, 5.00 metros.

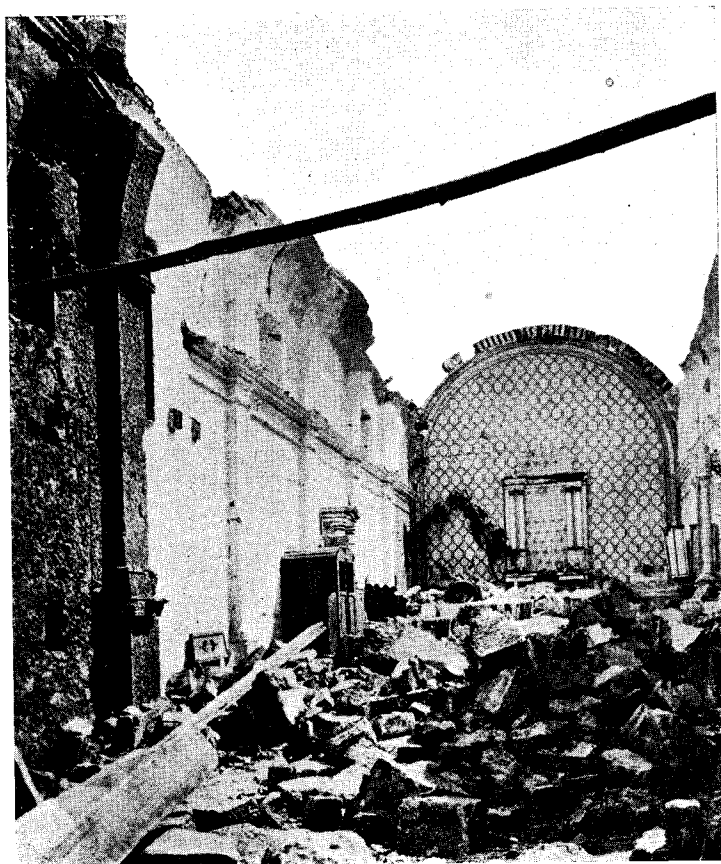
Fotografía número 2.—Interior de la iglesia de Saltillo Lafragua.

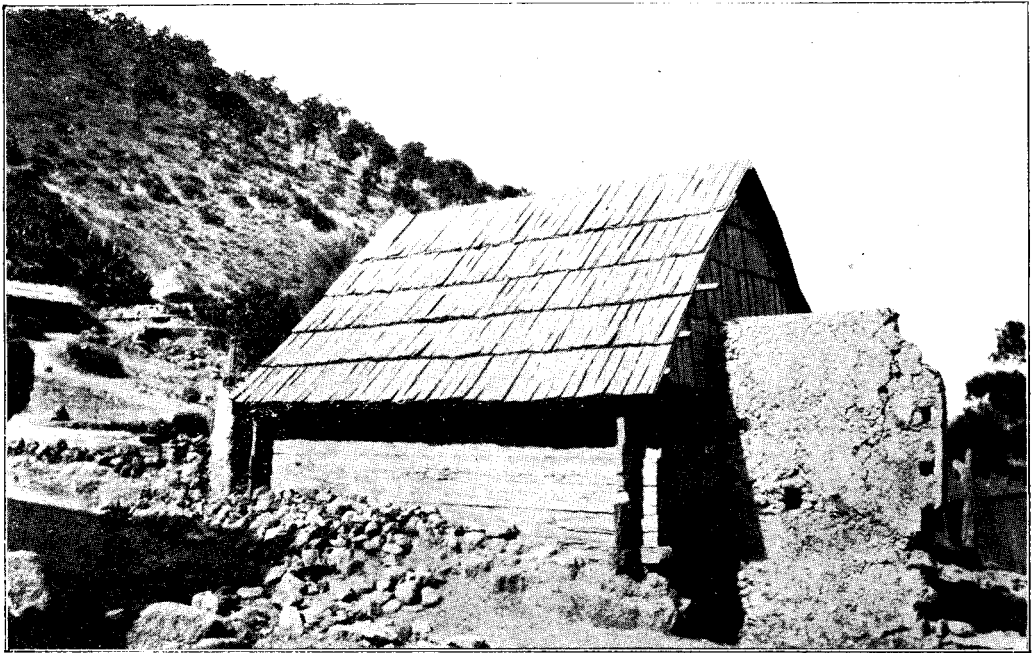
Fotografía número 1.—Casa de madera perfectamente conservada después del terremoto. Saltillo Lafragua.

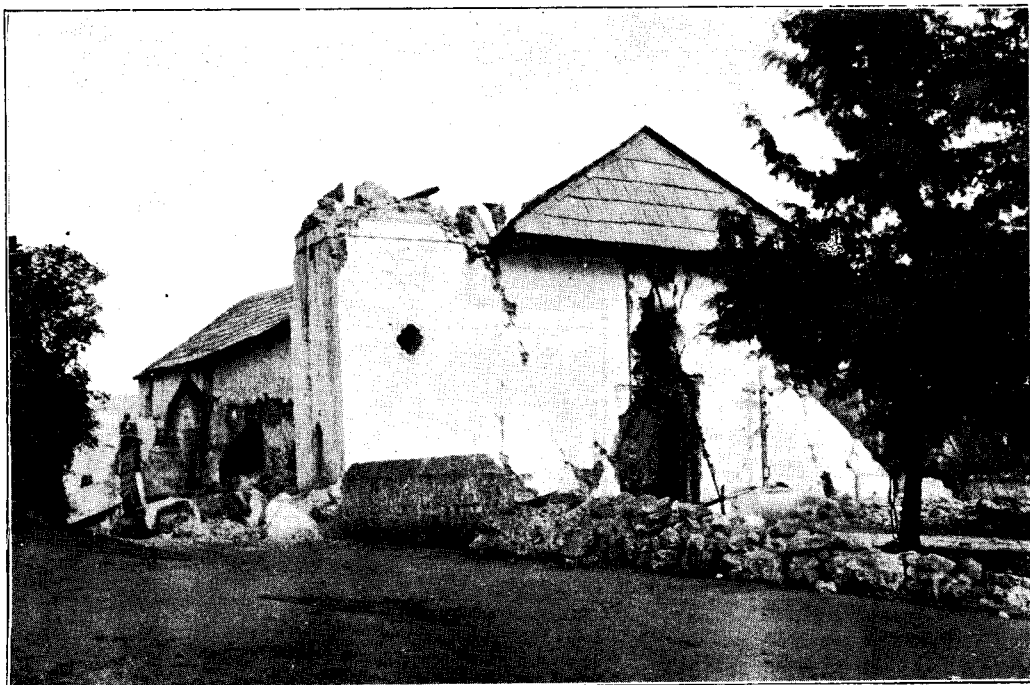
Fotografía número 1.—Iglesia de Chilchotla, Pue. Fachada al W. Caída de la torre al NE.

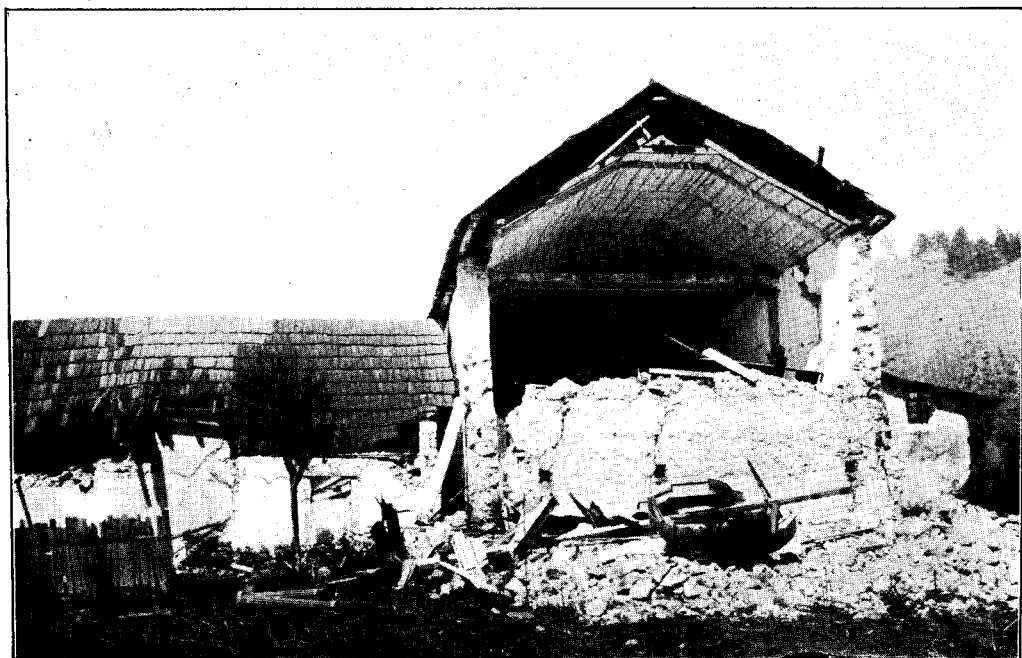
Fotografía número 2.—Muro posterior de la iglesia de Chilchotla, Pue. Caída de la parte alta del Ciprés al E.
