INSTITUTO GEOLÓGICO DE MEXICO.

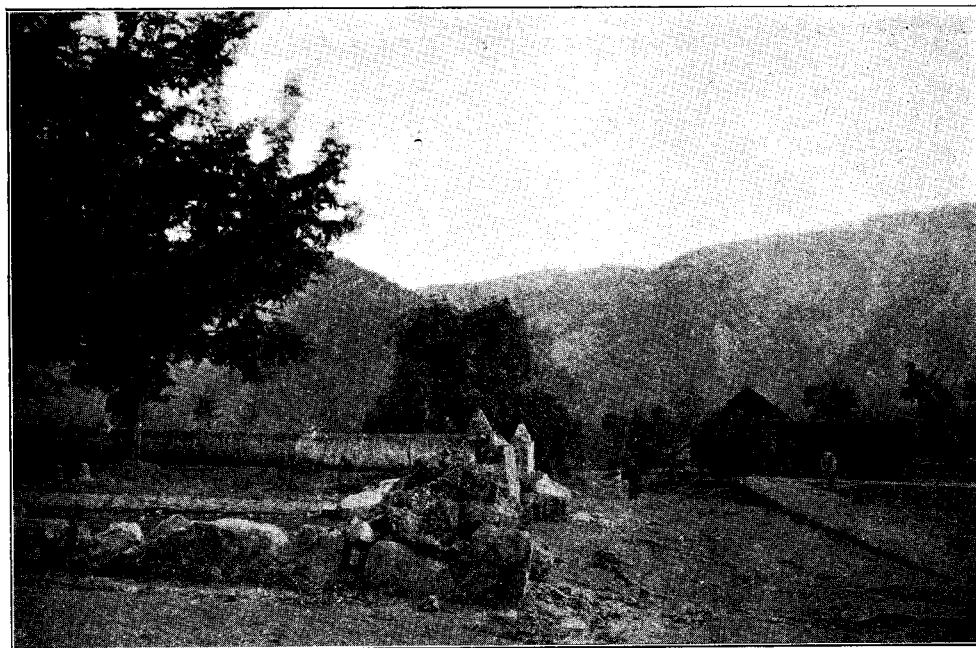
Fotografía número 1.—Esquina SW. de la barda del atrio de la parroquia de Chilchotla, Pue.

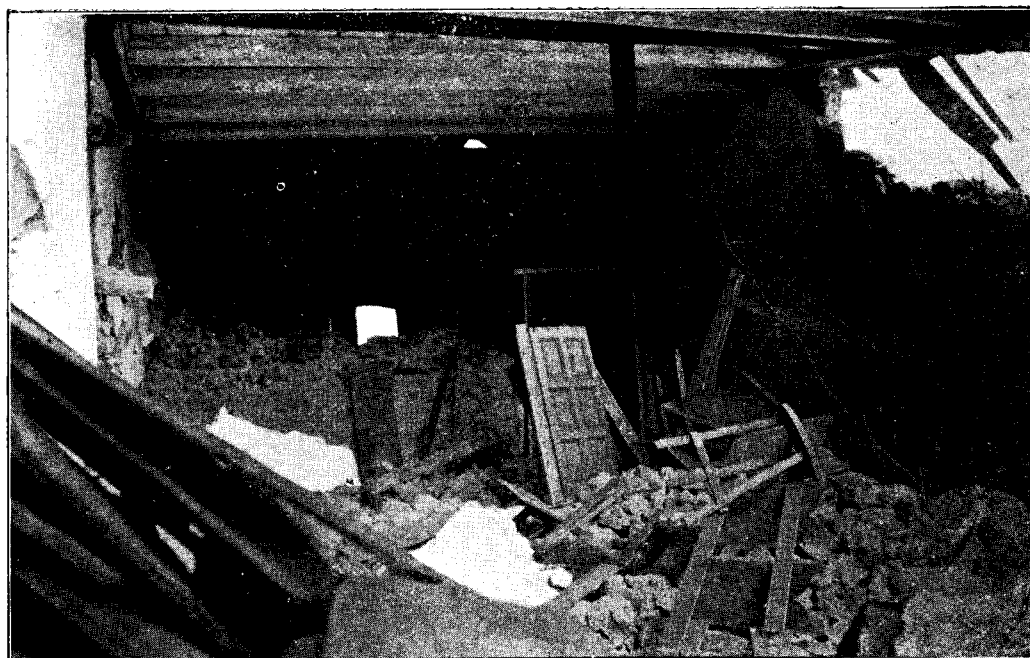
Fotografía número 2.—Interior de la sacristía de la iglesia de Chilchotla, Pue.

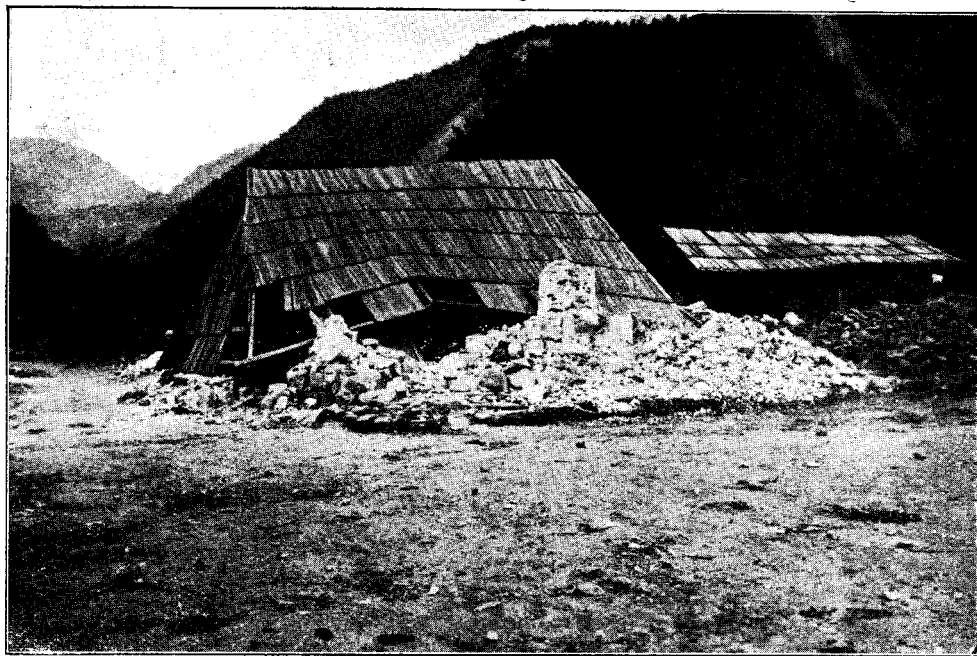
Fotografía número 1.—Habitación destruída en la esquina SW. de la plaza de Patlanalá, Pue.

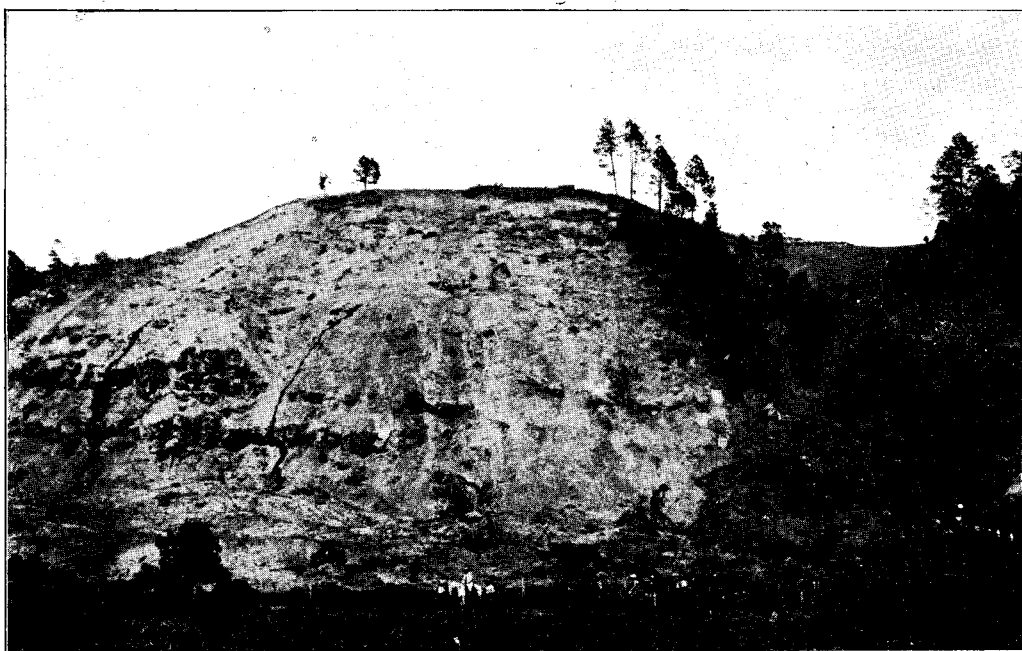
Fotografía número 2.—Derrumbe del terreno blando en el cerro de “La Fundición,” que descubrió el esqueleto basáltico de la montaña y provocó el alumbramiento de manantiales.

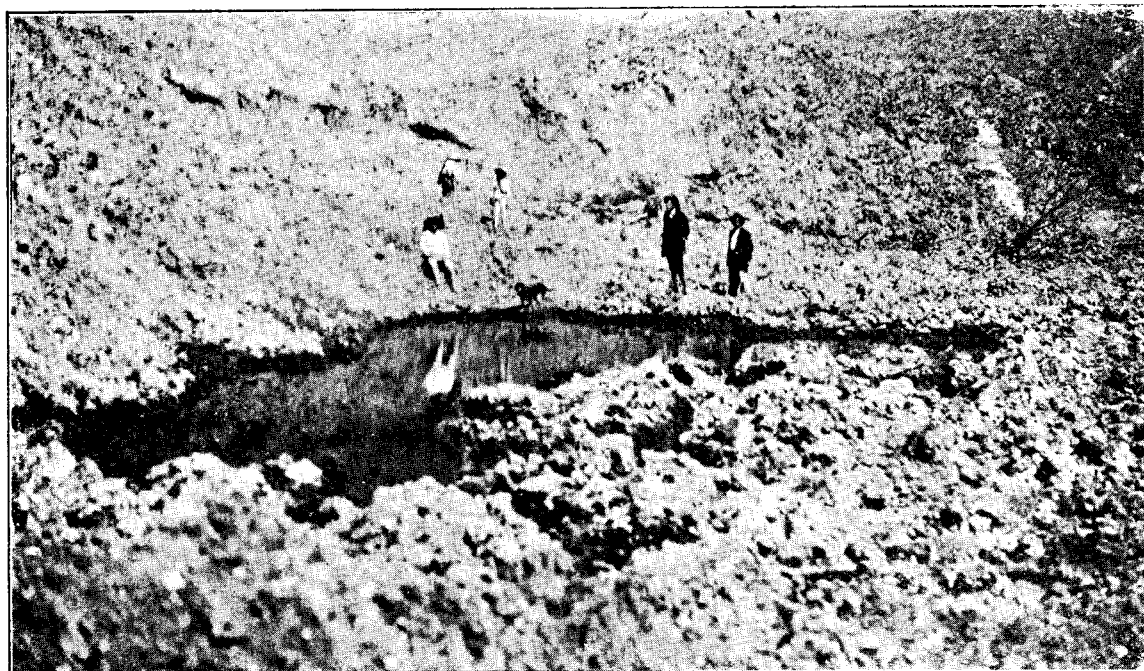
Fotografía número 3.—Aparición de manantiales e inundación de lodo en Chichicahuas, barrio de Chilchotla, Pue.

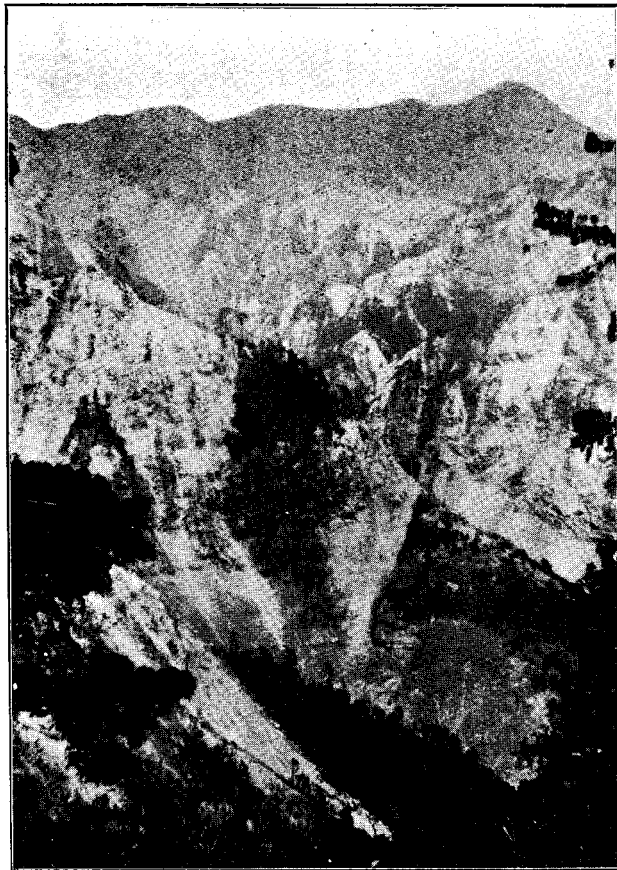
Fotografía número 2.—El bajo de la falla de Ocochoacan
(Syenita), situada al N. de Quimixtlán, Pue. Mos-
trando los enormes "Earth-slumps." Rumbo EW.
Echado al S. Vista tomada desde la Meseta de Xal-
tepec.
